## 2-5-⑦ 法面保護工 施工事例 (⑦:植生基材チップ吹付工)

【H20施工:経営体 女満別豊住地区1工区】

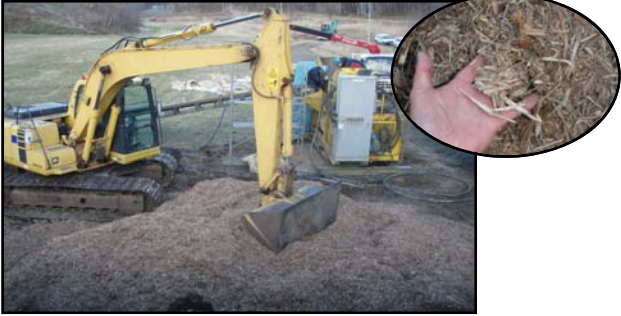
チップ破碎状況

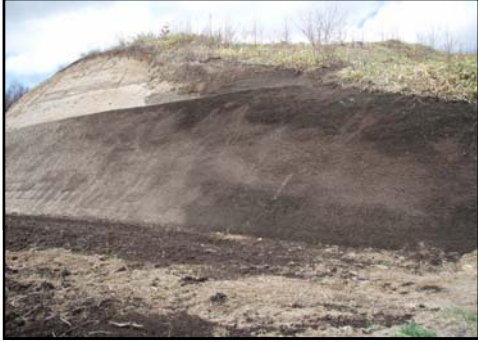
H21.5撮影

吹付状況

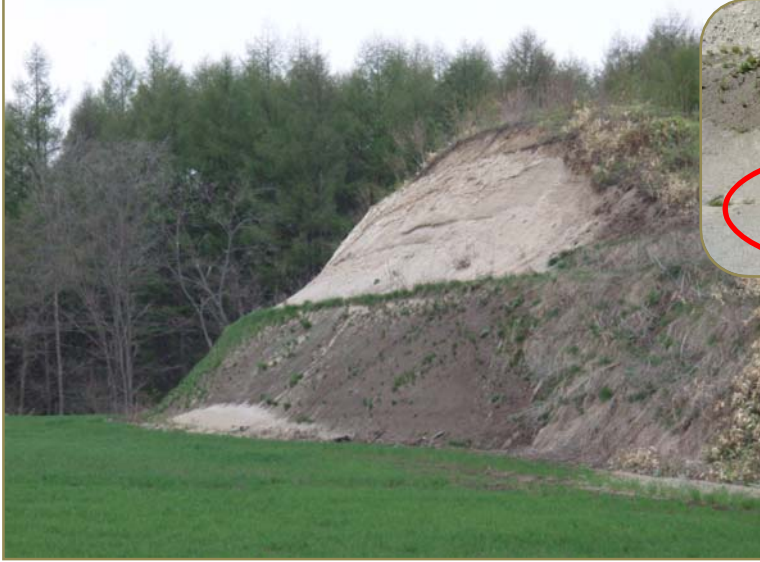
H22.5撮影

緑化が悪い

- \* 施工には伐根物が必要。
- \* 1次2次破碎と手間と時間がかかり、施工時期が短い。
- \* 法面上段から風化した火山灰がたまり緑化の支障をきたしている。

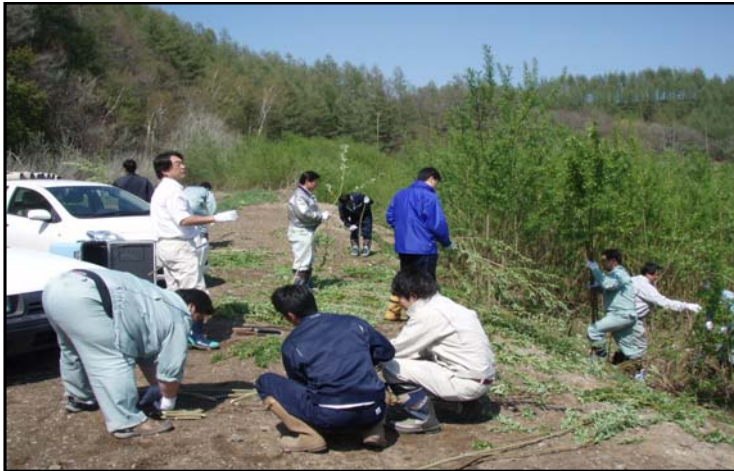
ヤナギの採取

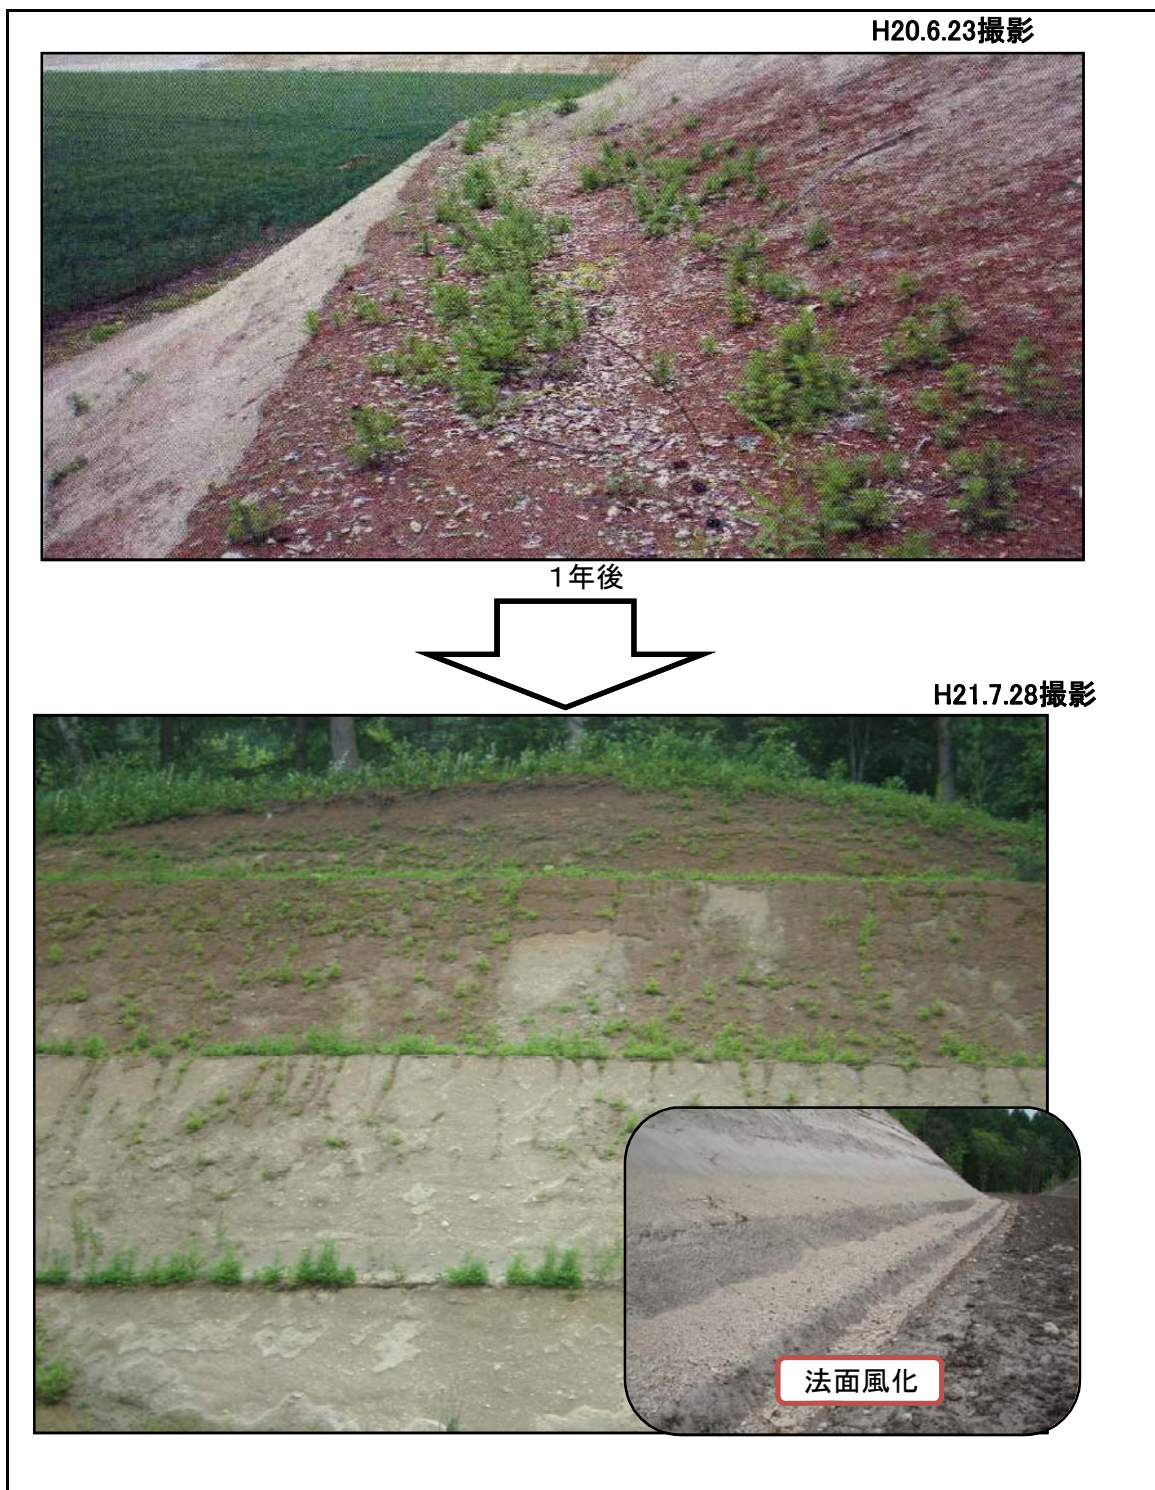
- \* 法面の潰れ地面積がおおきくなる。
- \* 法面が風化して火山灰がたまりステップがなくなる場合もある。
- \* 法面上に生えている木から落ちた種で苗木があるが、緑化には長い年月がかかる。
- \* 植生工法と組み合わせなければ緑化とはならない。
