失敗事例シート

事業名	畑総（支援：一般）	施工年度	平成 21 年度
地区名	網走西	撮影年月	平成 22 年 4 月
区分	4-3 表面水処理	市町村名	網走市

表題 畑地表面水の流下による法面崩壊（1回目の対策）

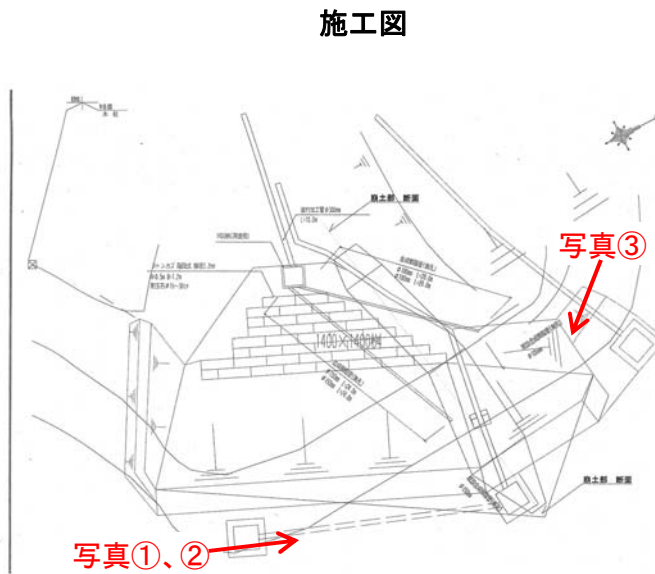
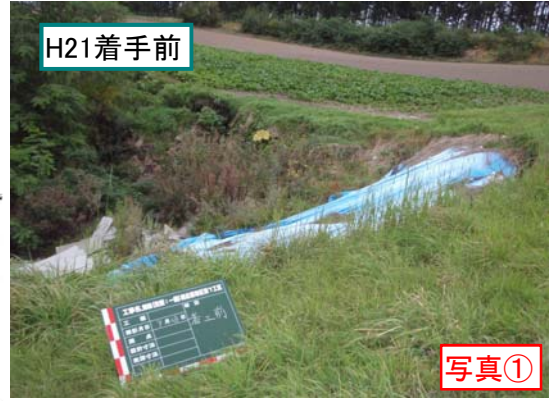
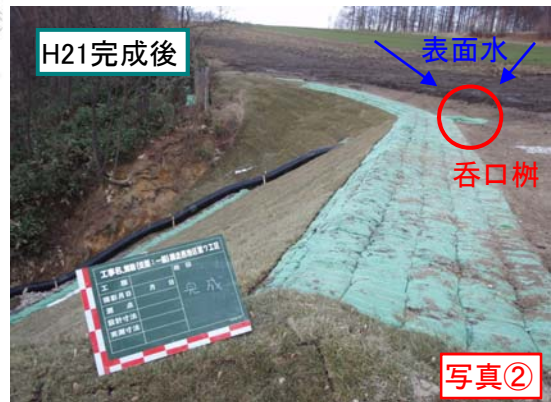
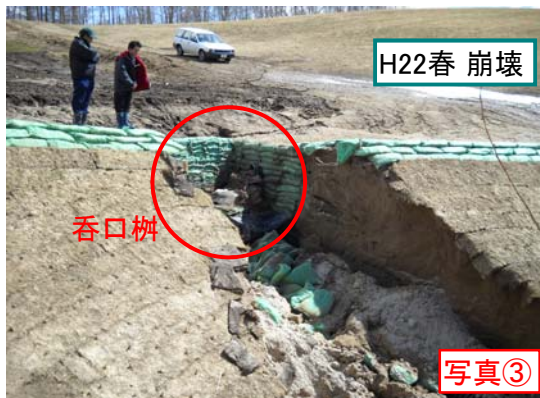
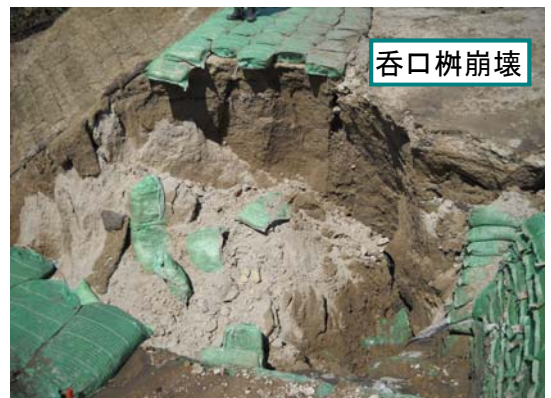
状況説明 (原因等)	<ul style="list-style-type: none"> 畑の表面水が一箇所に集中して流下していたことにより、法面が徐々に浸食されて法面崩壊が起こった。対策工として表面水排除のための呑口樹を植生土のうで設置し、崩壊した法面は盛土材（砂質土）による埋戻しを行った。法面は張芝、法肩は植生土のうにより保護した。 H22春の融雪後に現地確認を行ったところ、呑口樹及び樹付近の法面が崩壊していた。 原因は、呑口樹内の排水管が雪水で詰まる等して流れが悪くなったところに、大量の融雪水が流入したことにより樹がオーバーフローし、芝の活着が十分でなかった法面を流下したことにより、浸食され崩壊したものと想定される。
対策方法 (留意事項)	<ul style="list-style-type: none"> 呑口樹を設置する場合でも、表面を流下することを想定しておく必要がある。 盛土材は粘性土を手配する。 出来るだけ水を一箇所に集中させないことも検討する。 一度に融雪が起こらない様、除雪や融雪剤散布を行う等農家にも協力してもらう。

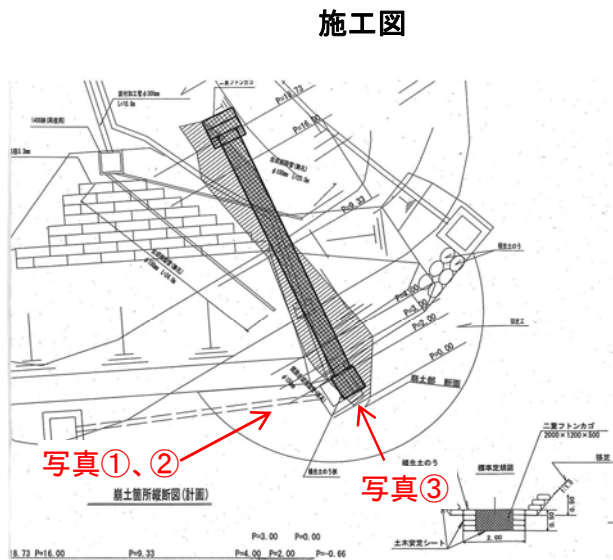
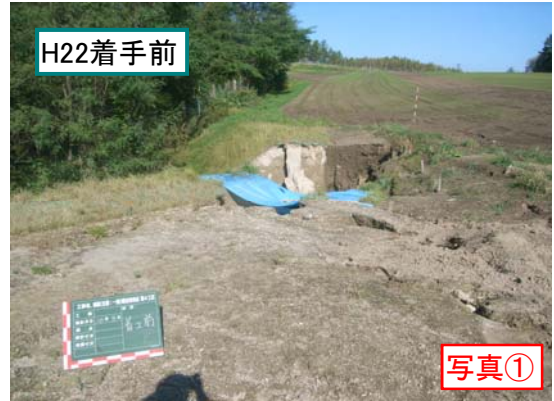
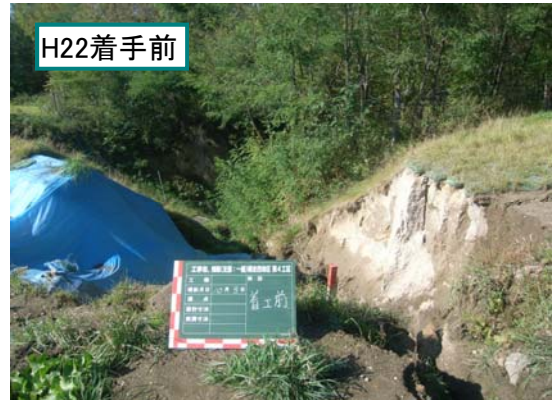
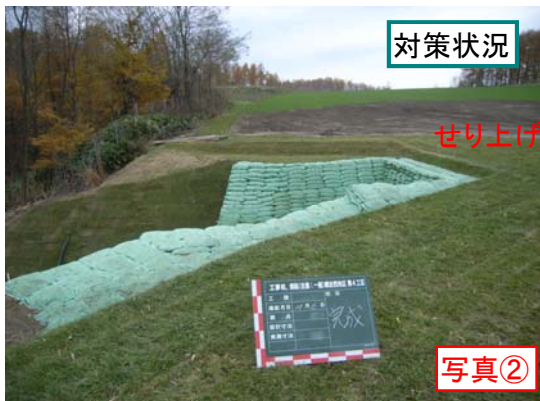
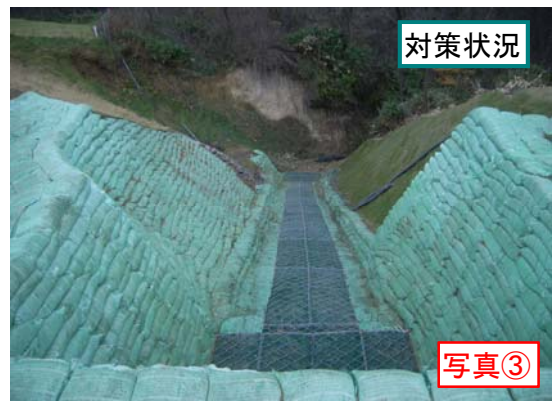
状況説明 (原因等)	<ul style="list-style-type: none"> ・ H22春の融雪後に現地確認を行ったところ、H21に施工した呑口柵及び柵付近の法面が崩壊していた。原因は、呑口柵の排水管が雪氷で詰まる等して流れが悪くなったところに、大量の融雪水が流入したことにより柵がオーバーフローし、芝の活着が十分でなかった法面を流下したことにより、浸食され崩落したものと想定される。 ・ 網走南部東地区の事例を参考に、オーバーフローしても崩壊しないよう法面流路に二重ふんかごを用いたオープン水路とした。
対策方法 (留意事項)	<ul style="list-style-type: none"> ・ 流入口付近はせり上げを設置し、表面水の流速を減勢する区間を設けた。 ・ せり上げに左右の勾配をつけて、表面水が分散するようにした。 ・ 水路の両側法面は、植生土のうで保護した。 ・ 盛土材は粘性土を使用した。 ・ 農家には、融雪剤の散布、春に見回りを行う等協力をお願いした。

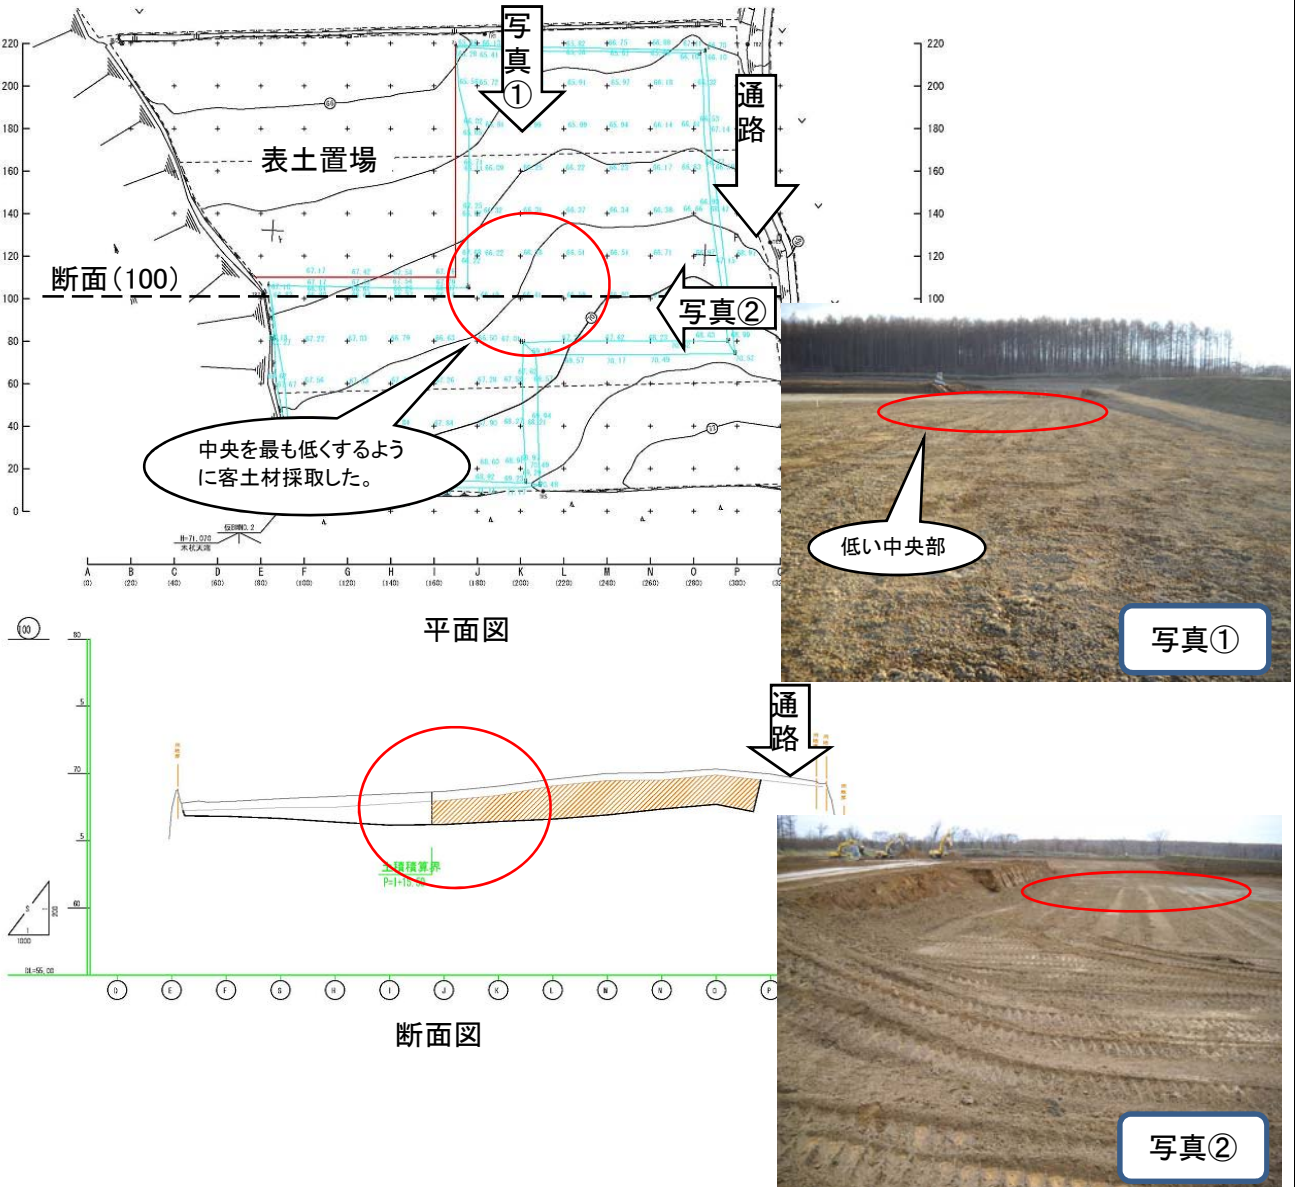
状況説明 (原因等)	現況が畑のほ場（4 ha）を土取場としている。表土はぎ後、基盤から客土材を搬出するが、降雨時に場外への土砂流出が懸念された。
対策方法 (留意事項)	・次年度以降も客土採取予定であるため、土取場自体を大きな沈砂池として考え、搬出路を下げずに土取場区域内に水がとどまるような採取計画として、区域外へ土砂流出しない対策を講じている。
