# 第16回 藻琴川改修工事技術検討会（河道計画）

## 説明資料

日時：令和5(2023)年8月3日(木) 13:30～17:00  
場所：藻琴川改修工事区間 現場

北海道オホーツク総合振興局 網走建設管理部

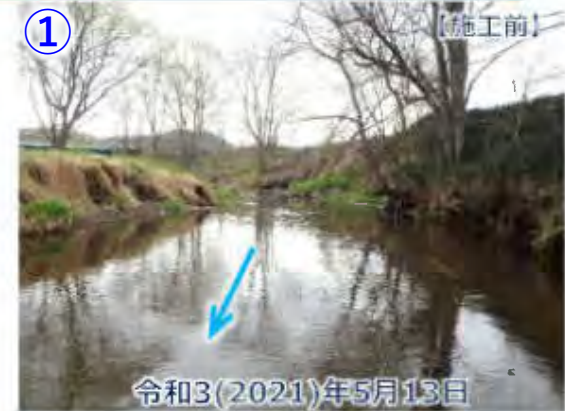
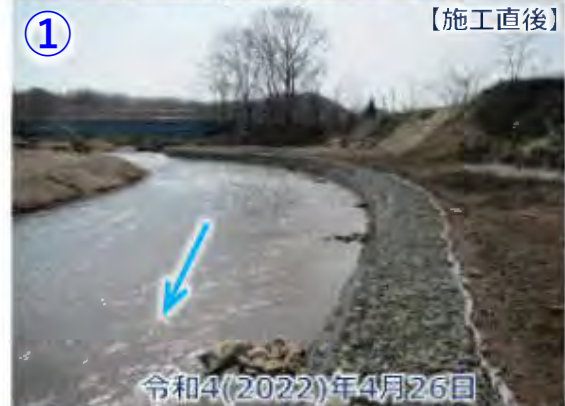
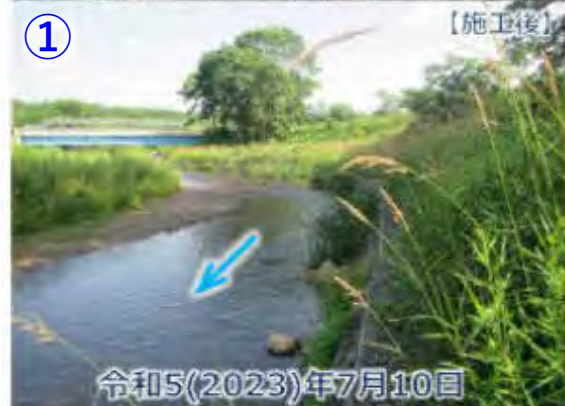
河道掘削の実施により河積を確保した。  
分散型落差工を設置することにより河床の維持を図った。

河積の確保により流下能力の維持、向上

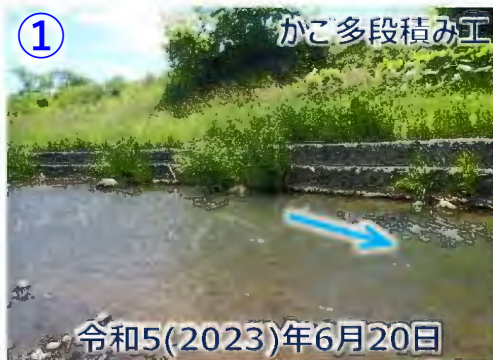
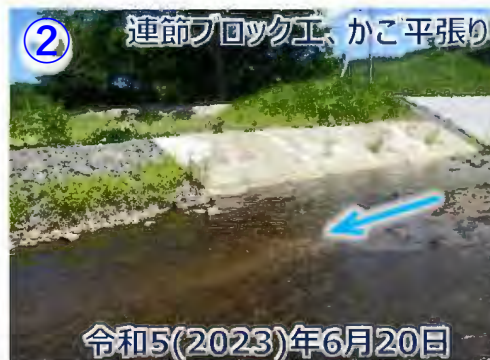
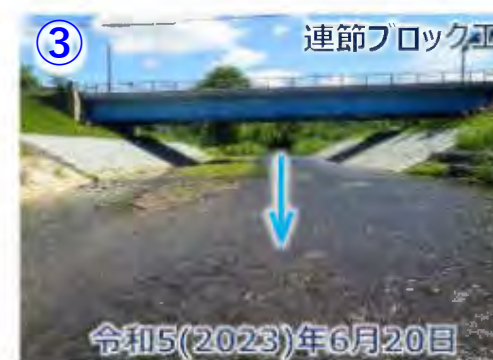
護岸工の設置により、河岸侵食はみられない。

問題となる事象は発生していない。

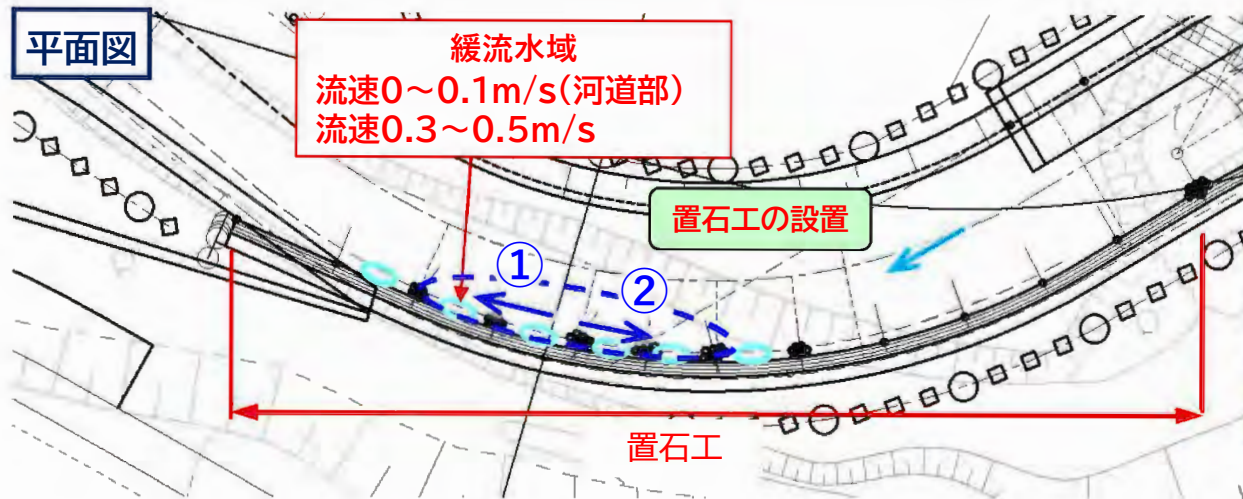
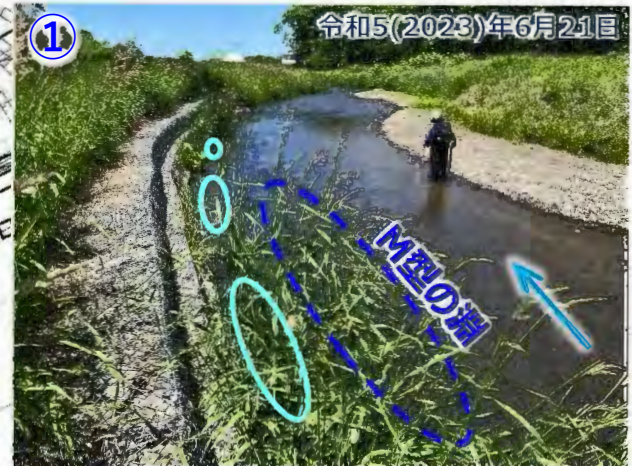
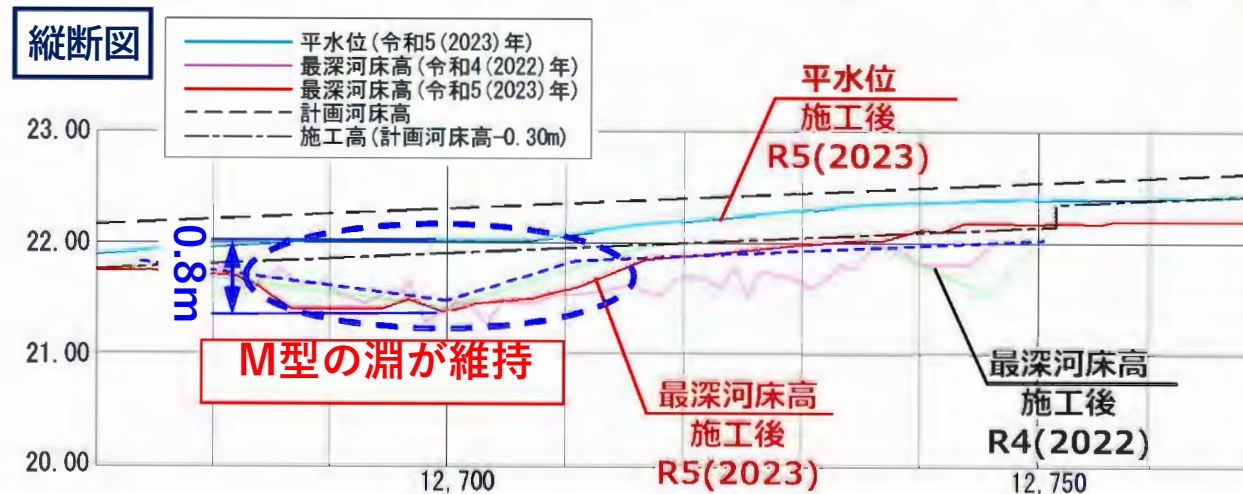
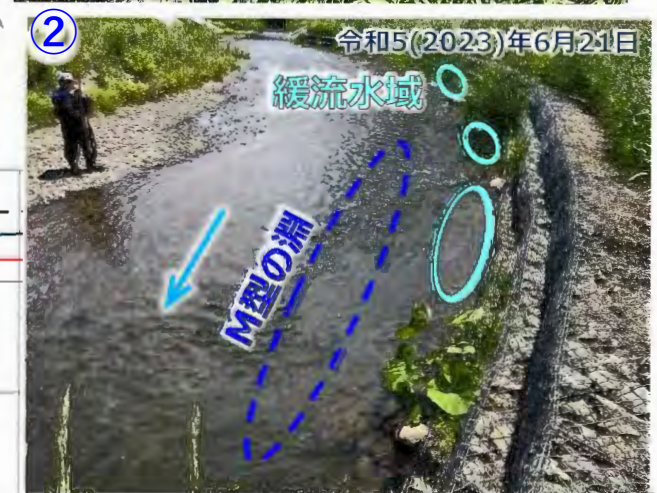
- ・M型淵の形成・緩流水域の発生により多様な水際が創出されつつあり、環境面での効果が発現されている。
- ・護岸工前面の流速が低減され、治水面での効果も発現されている。

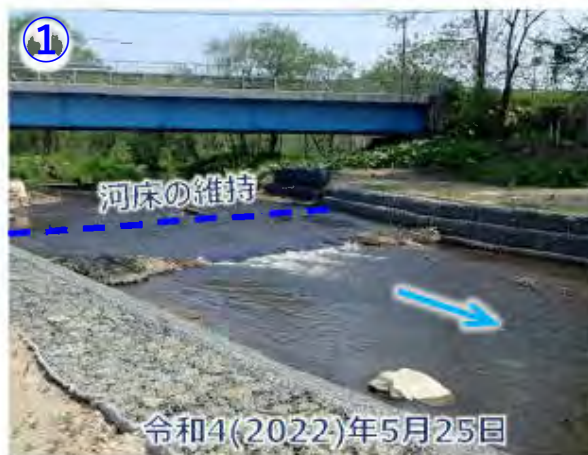
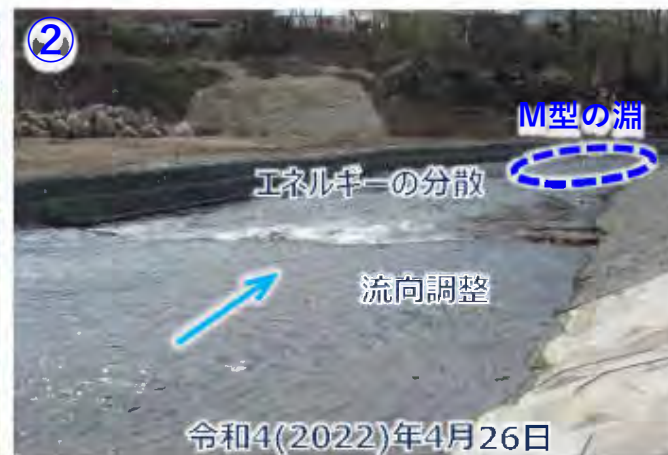
・袋型根固め工を暫定設置したことにより、洗堀が防止され、河床が維持されており、下流湾曲部にM型の淵が形成されつつある。
