令和3(2021)年度工事実施済み区間の評価

藻琴川改修工事技術検討会（河道計画）

令和5(2023)年度工事実施予定区間の方針

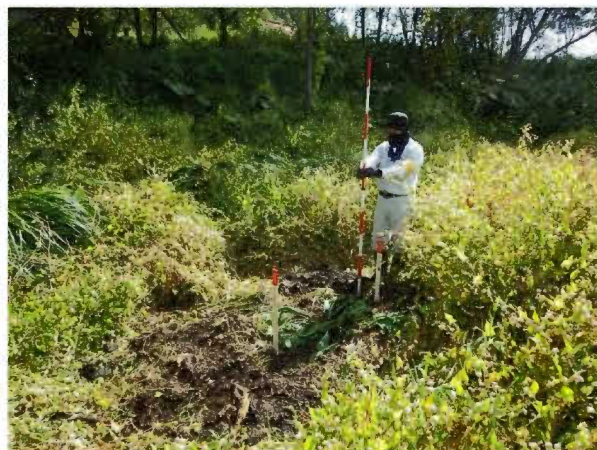
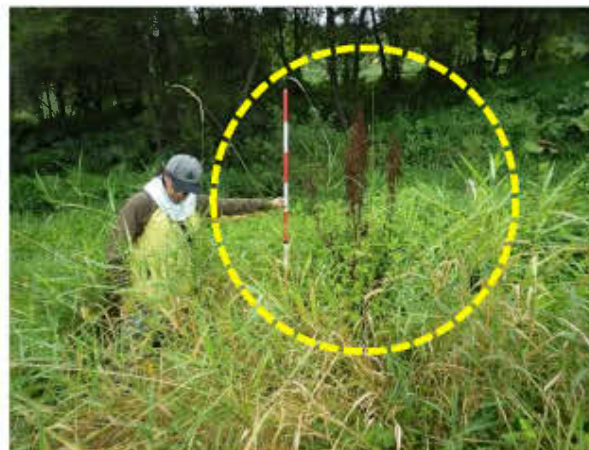
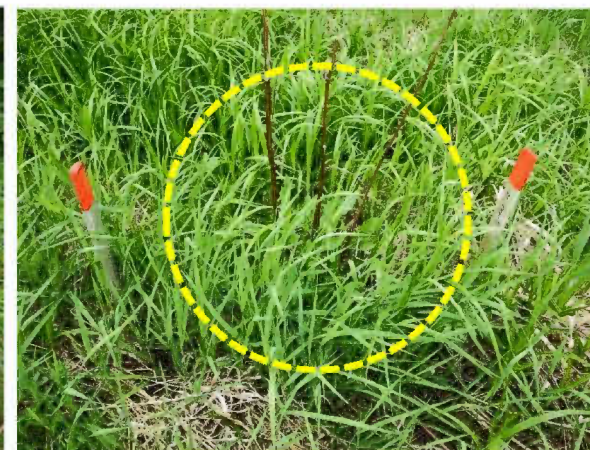
移植後の経過:R3ノダイオウ移植地(SP6380右岸付近)

個体移植した全ての個体が生存、開花・結実した(令和5(2023)年の補足確認でも根生葉の展開を確認) →ノダイオウの保全対策として個体移植の採用可

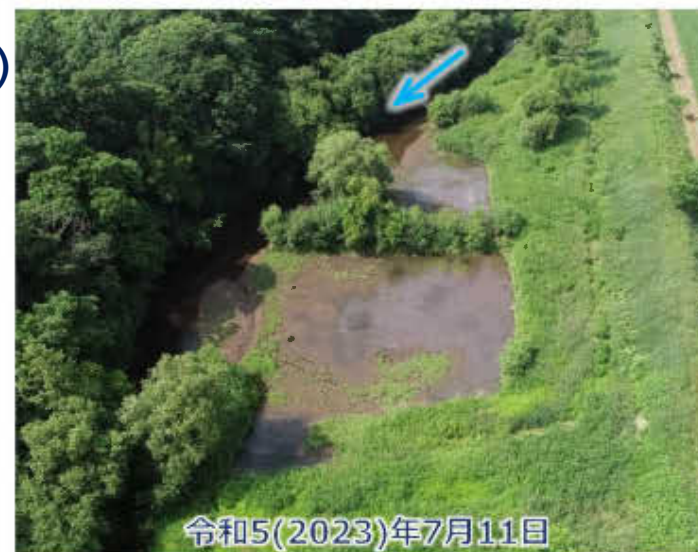
令和5(2023)年7月11日
SP2,550付近の河道内沈砂地

捕捉土砂量 : 約600m³ < 786m³(平均値)
 細粒土砂割合 : 約80% > 68%(平均値)

③評価(SP2,550付近の河道内沈砂地)
 過去の捕捉土砂量調査結果の平均値(786m³)と比べ、捕捉土砂量が少ない。

- ハイドロバリア部の堆積土砂の除去・樹木の間引き等の適切な維持管理を行う。

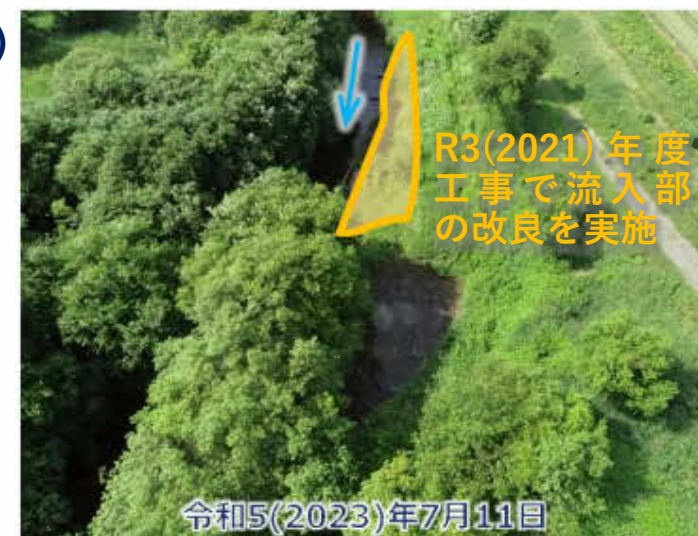
令和5(2023)年7月11日
SP3,150付近の河道内沈砂地

捕捉土砂量 : 約85m³ > 61.8m³(平均値)
 細粒土砂割合 : 約75% > 53%(平均値)

③評価(SP3,150付近の河道内沈砂地)
 過去の捕捉土砂量調査結果の平均値(61.8m³)と比べ、捕捉土砂量が多い。

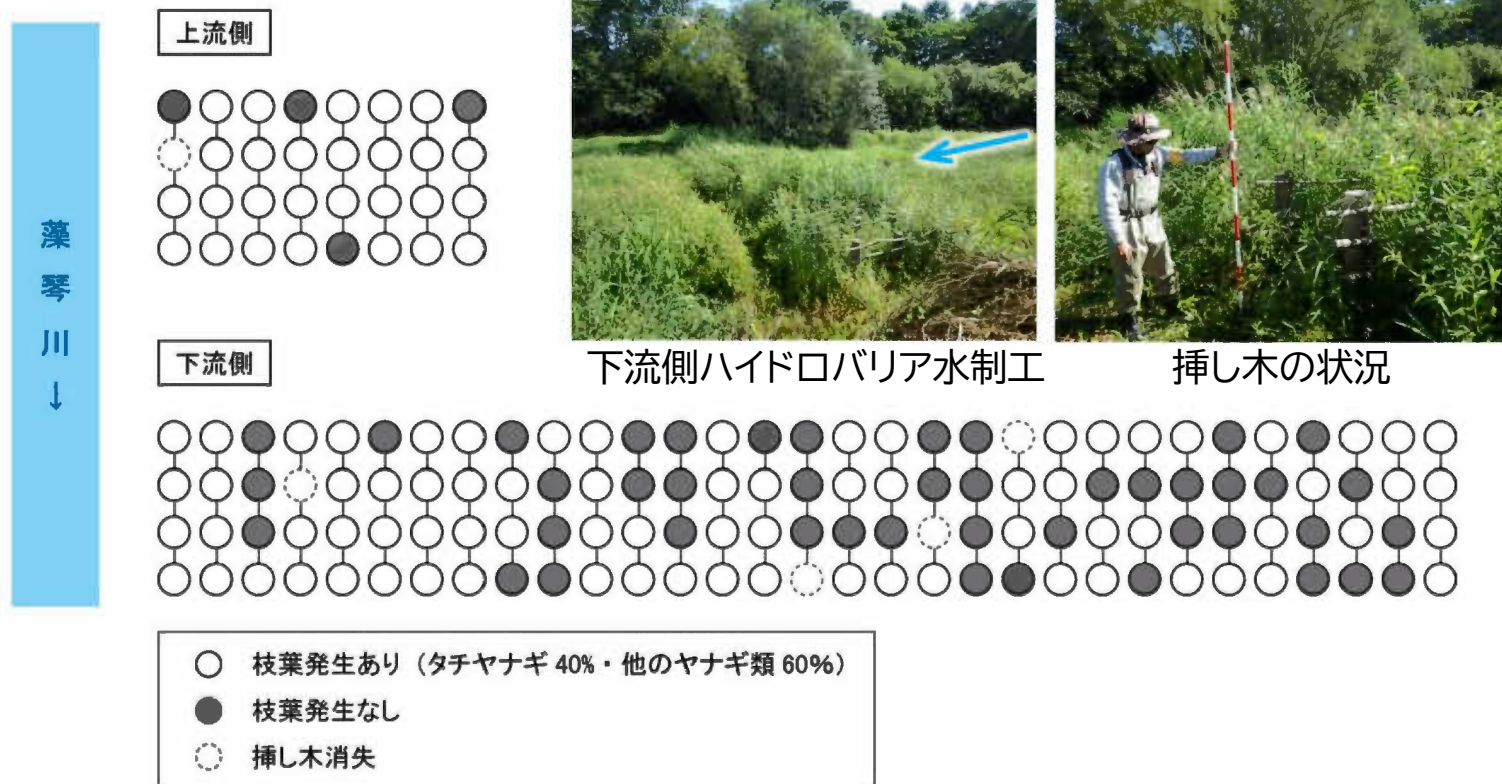
再植栽前:令和2(2020)年9月3日調査実施

現状:水制工からのタチヤナギの繁殖が不調(令和2(2020)年9月時点)

156本のうち103本の挿し木からヤナギ類の枝葉発生を確認(66%)

→挿し木の成功率は7割弱、タチヤナギ以外のヤナギ類も多いため、R2に再植栽実施

方針:再植栽

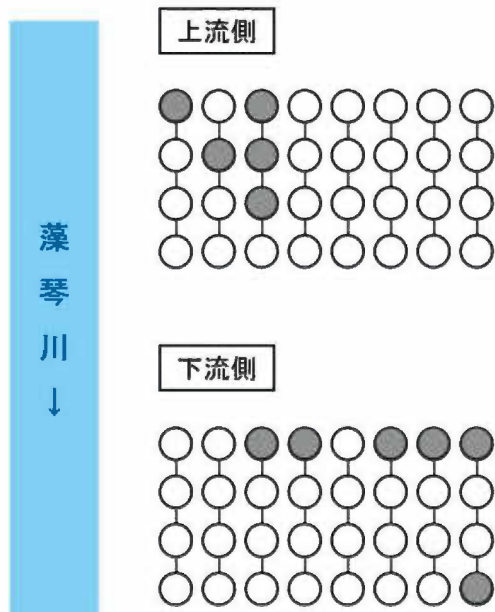
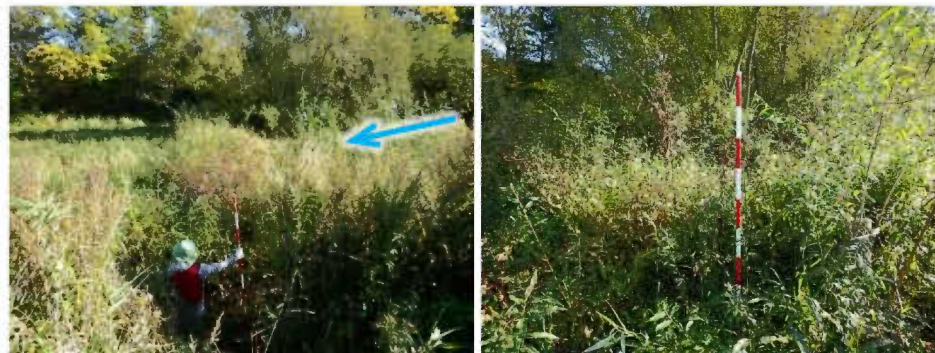
再植栽後:令和3(2021)年10月14日調査実施

挿し木の成功率は7割を超え、タチヤナギの割合は9割以上となり、繁茂率や種組成の改善がみられる。

- 枝葉発生あり (タチヤナギ 92%・他のヤナギ類 8%)
- 枝葉発生なし
- 挿し木消失

156本のうち114本の挿し木からヤナギ類の枝葉発生を確認(66%→73%)
→挿し木の成功率は7割程度とR2年度と同程度であるが、タチヤナギへの樹種転換は成功

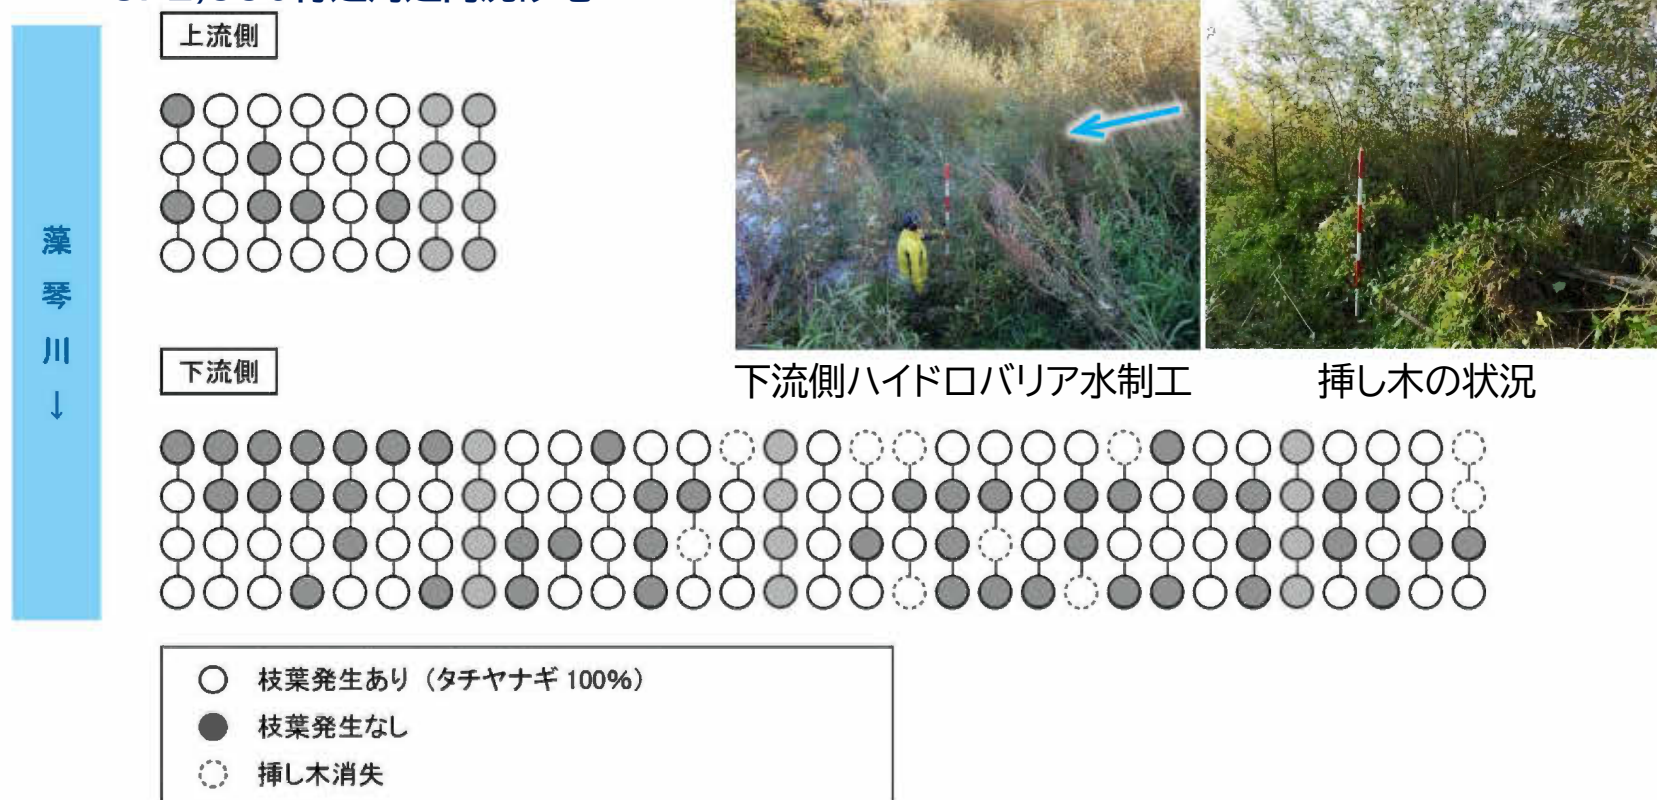
再植栽後:令和4(2022)年10月12日調査時

挿し木の生存率は5割を超え程度であったが、萌芽は順調に成長して低木林を形成している。

156本のうち76本の挿し木からヤナギ類の枝葉発生を確認(73%→49%)
萌芽の平均高さは増加(1.9m→2.7m) →タチヤナギを主要構成種とする低木林形成
