第1回 オホーツク西部 減災対策協議会

「水防災意識社会再構築ビジョン」に基づく
オホーツク総合振興局
網走建設管理部興部出張所管内
オホーツク西部の減災に関する取組方針

北海道オホーツク総合振興局

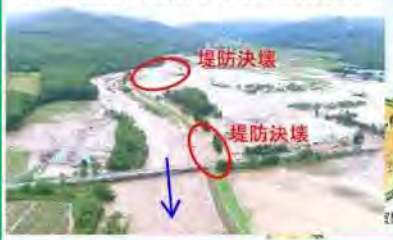
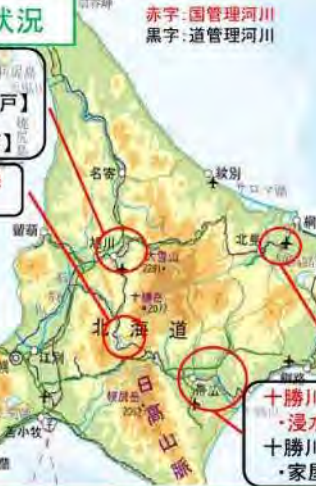
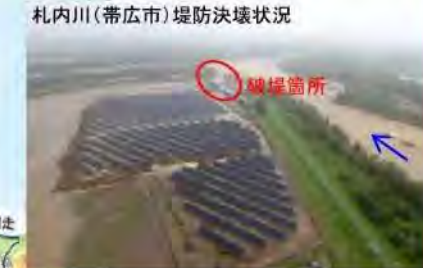
石狩川水系空知川(南富良野市)堤防決壊
 ・浸水面積 約130ha、浸水家屋183戸
 空知川上流(南富良野町)堤防決壊状況

常呂川水系 堤防決壊
 ・浸水面積約118ha、床上・床下浸水12戸

十勝川水系札内川(帯広市)堤防決壊
 ・浸水約50ha
十勝川水系芽室川 堤防決壊
 ・家屋流出3戸、床上・床下浸水260戸、浸水約441ha

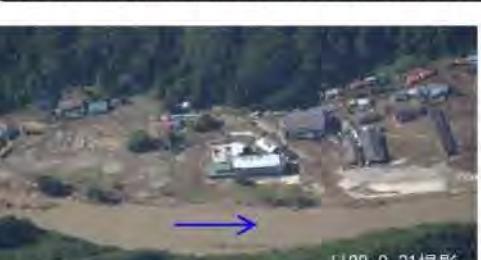
久慈川、川又川、長内川(久慈市)
 ・越水等により、床上浸水850戸、床下浸水150戸の被害あり

H28. 8. 31撮影
 浸水した高齢者利用施設の状況(岩手県岩泉町)

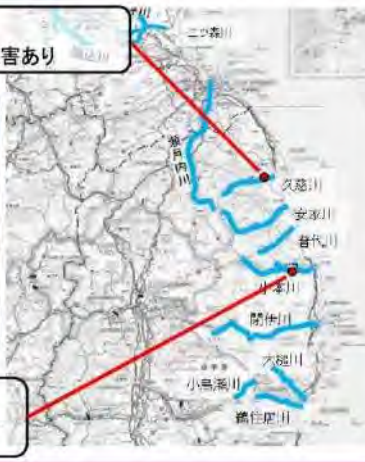
小本川、清水川(岩泉町)
 ・溢水・越水・決壊により浸水339ha、床上浸水723戸、床下浸水121戸

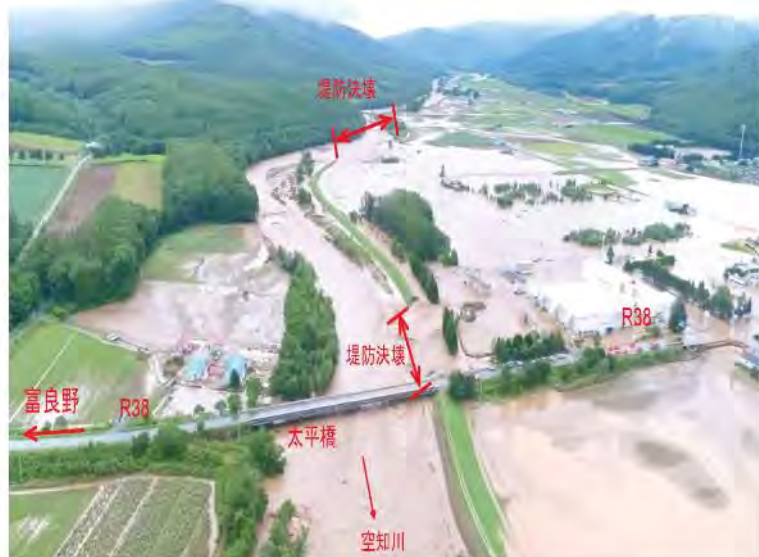
堤防の決壊による氾濫状況(石狩川水系空知川)

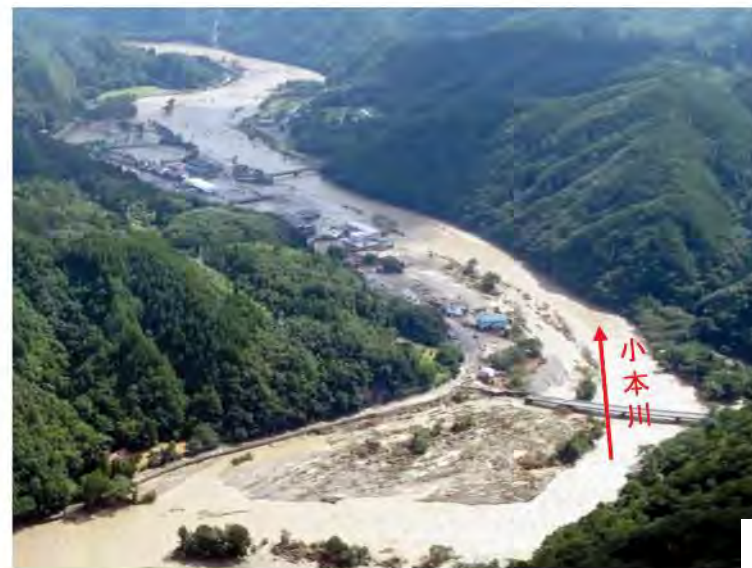
岩泉町乙茂地区の被災状況(岩手県小本川)
