## 2-5 法面保護工 施工事例

### 2-5-② 法面保護工 施工事例 ( ②:腐植酸種子散布工 )

【経営体 女満別豊住地区】

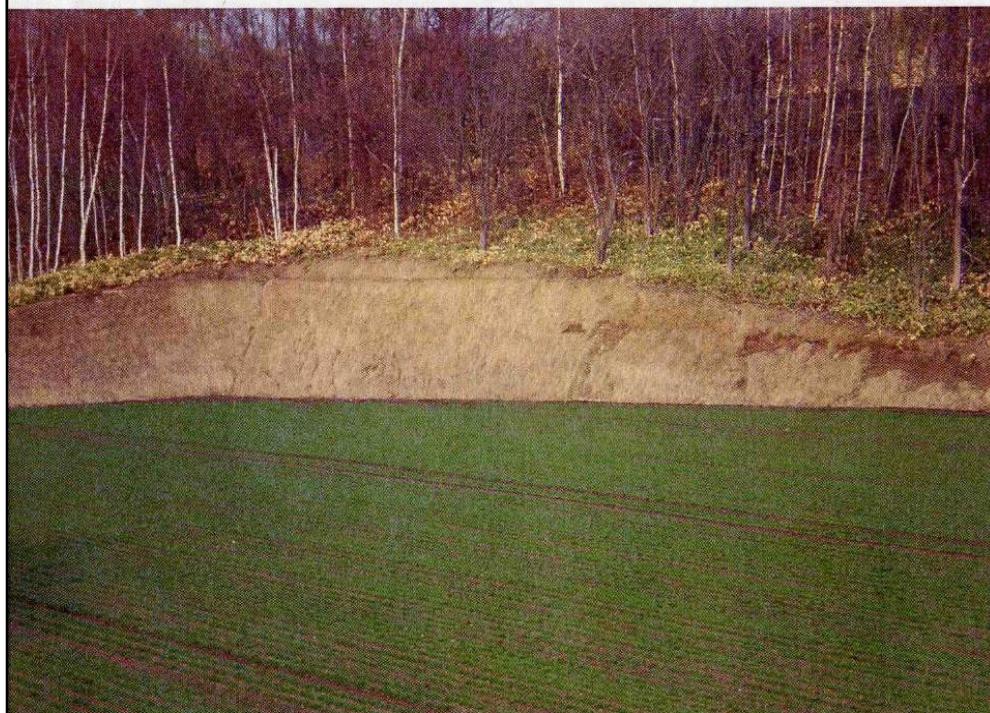
h20.4撮影

\* 火山性土の場合、植生は1年程で枯れてしまう。

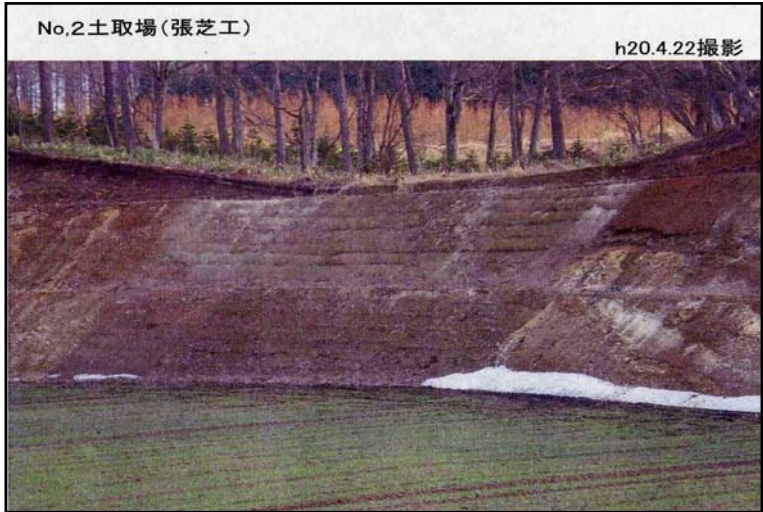
No.2土取場(張芝工) h20.4.22撮影

- \* 火山性土の場合、2年程度で枯れてしまう。
- \* 張芝の目串にヤナギを埋木したことにより部分的に緑化となっている。
- \* 目串のヤナギの生長は著しい。

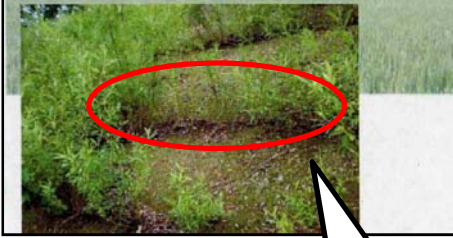
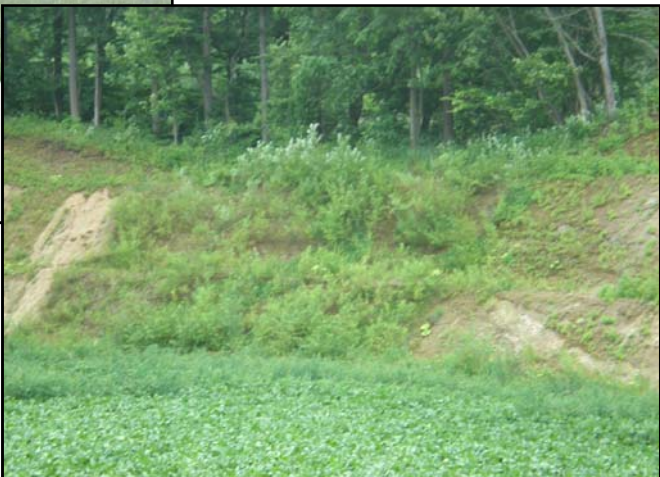
H21.7.28撮影

目串ヤナギの生長
