(2) 治水の現状と課題

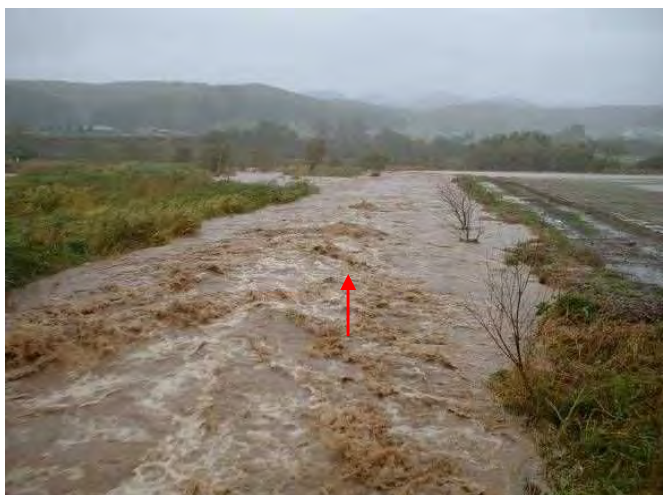
<ポンニコロ川 氾濫状況（克服橋下流付近） 平成 18 年 10 月>

近年においても平成 18 年 10 月の豪雨により浸水面積 45ha の被害を受けており、その他にも台風により平成 4 年 9 月、平成 14 年 8 月、平成 15 年 8 月と洪水被害が頻発している。

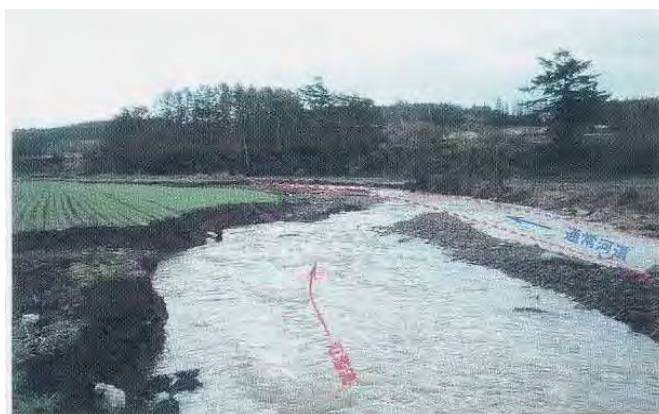
<ポンニコロ川 氾濫状況（1号橋下流付近） 平成 18 年 10 月>

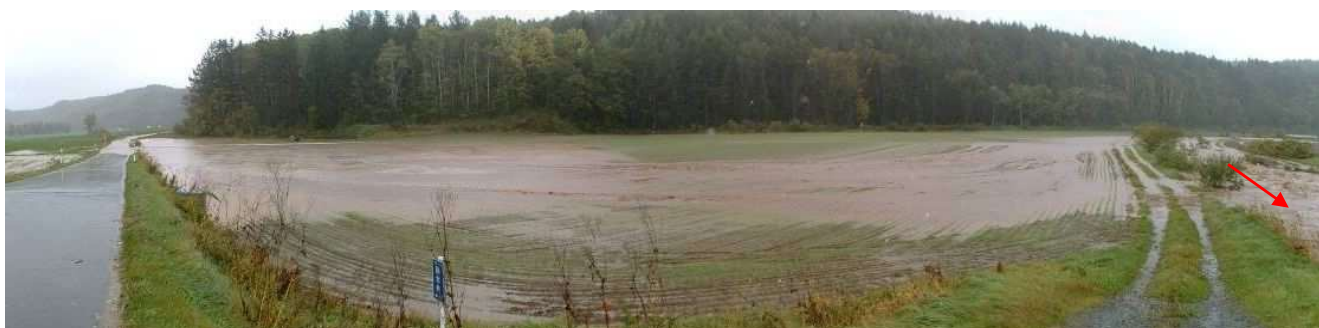
<ルクシニコロ川 氾濫状況（浅尾橋上流） 平成 18 年 10 月>

近年においても平成 18 年 10 月の豪雨により浸水面積 18ha、床下浸水 2 戸の被害を受けており、その他にも台風により平成 4 年 9 月にも洪水被害を受けている。

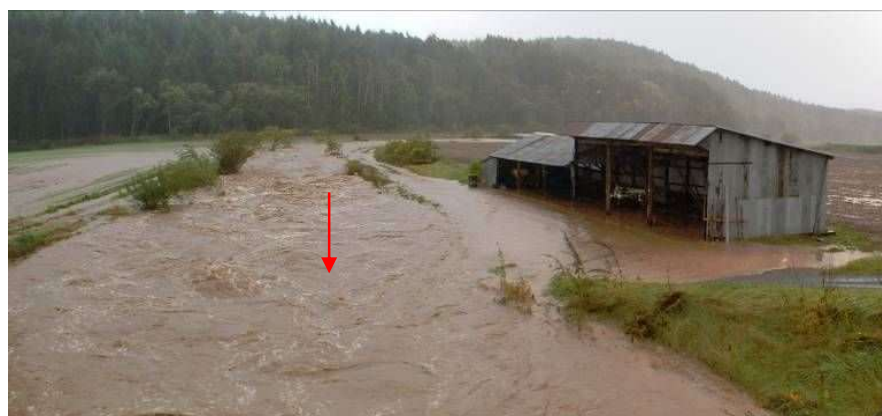
<ルクシニコロ川 氾濫状況（浅尾橋上流） 平成 18 年 10 月>

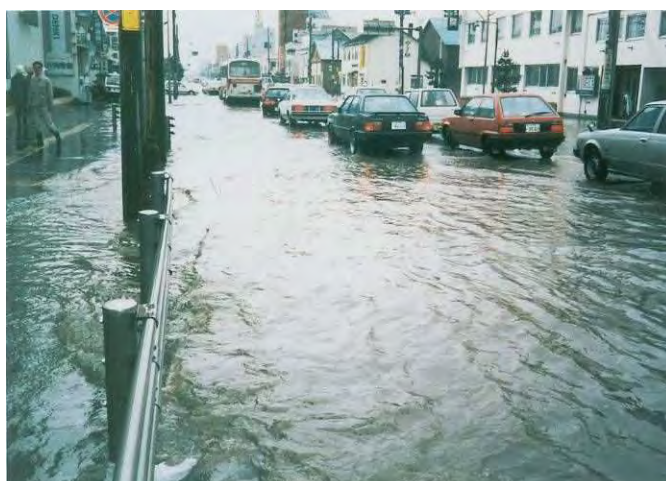
<小石川 氾濫状況（北見市街）平成4年8月>

小石川流域は北見市の市街化区域がその約6割を占めており、密集度の高まりとともに流域内資産は増加している。昭和42年から49年にかけて改修が行われたが、現況断面では流下能力が不足しているため、昭和50年、54年、61年、63年に洪水被害があり、昭和61年8月の豪雨では、朝日町、桜町において浸水面積2.0ha、床下浸水8戸、床上浸水2戸の被害を受けている。特に昭和63年8月の集中豪雨では、大通東1丁目から4丁目及び東陵町、青葉町において浸水面積10.6ha、床下浸水46戸、床上浸水10戸という既往最大の被害を受けている。その後も、平成4年に浸水面積0.7ha、床下浸水3戸、床上浸水1戸の被害が出る等、度々洪水被害が起きている。

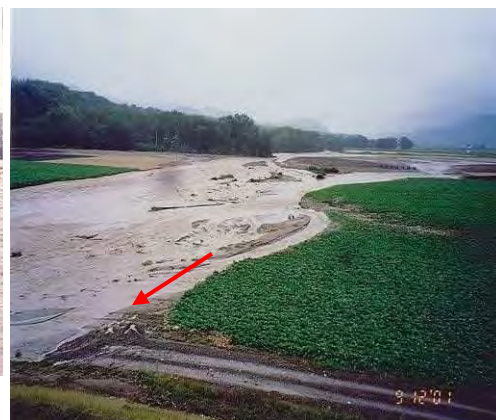
<無加川 氾濫状況（穂の葉橋上流）

平成 13 年 9 月 >

現在までの河川整備状況は、とん田川合流点よりパンケビバウシ川合流点付近までの延長 $L = 26.1$ km の区間が完成している。しかし、これより上流の 10.5 km は、計画流量に対し 6 割程度の暫定的な改修を実施しているものの、流下能力が不足しているため、近年においても、平成 4 年 9 月、平成 10 年 9 月、平成 13 年 9 月、平成 28 年 8 月に農地や家屋に浸水被害が発生している。

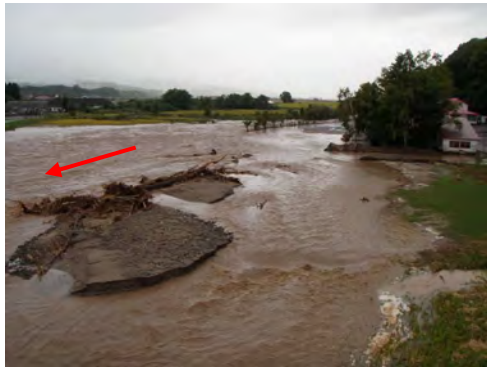
＜無加川氾濫状況（水郷大橋上流）
平成 28 年 8 月＞

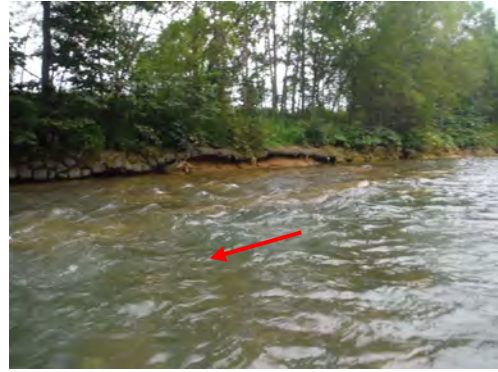
＜無加川 河床低下状況（北進大橋
下流）令和 4 年 8 月＞

また、近年、礫河床の消失に伴う河床低下が進行しており、河川管理施設の機能が喪失するおそれがあることから、予防対策に取り組む必要がある。

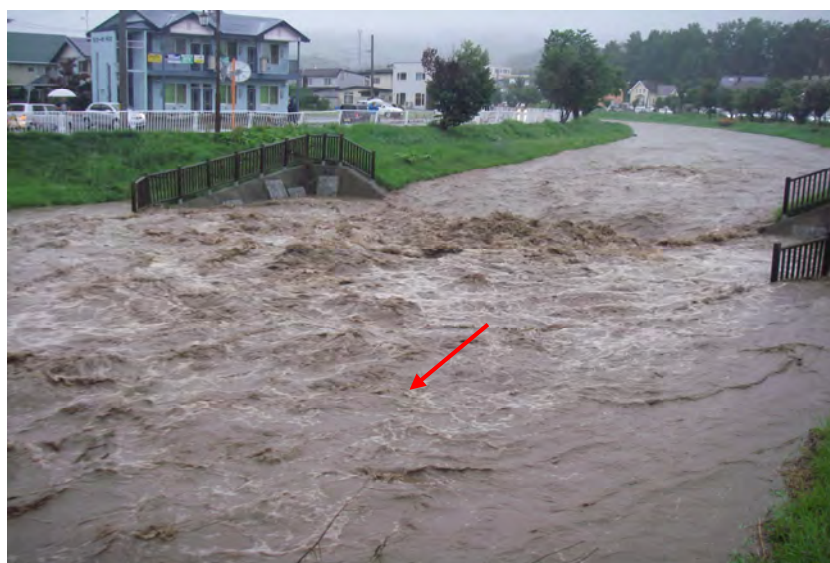
<小町川 出水状況（北進橋付近） 平成 28 年 8 月>

平成 28 年 8 月の豪雨等により、計画高水位を超過する水位上昇が発生していることから、近年の降雨等を踏まえると、現況流下能力が不足しており、市街地としては治水安全度が低い状況にある。

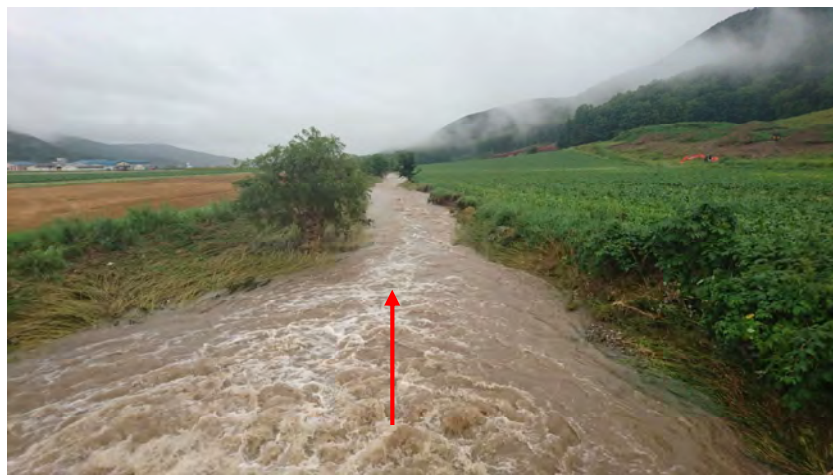
<パンケビバウシ川 氾濫状況（無名橋下流） 平成 28 年 8 月>

平成 28 年 8 月および令和 5 年 8 月の豪雨により溢水氾濫が発生しており、農地に浸水被害が発生していることから、近年の降雨などを踏まえ、現況流下能力が不足しており、治水安全度が低い状態にある。

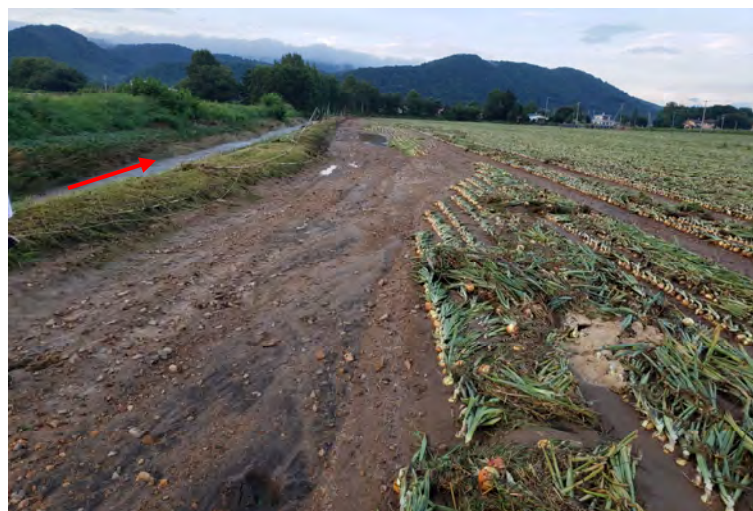
<パンケビバウシ川 氾濫状況（農道橋付近） 令和 5 年 8 月>

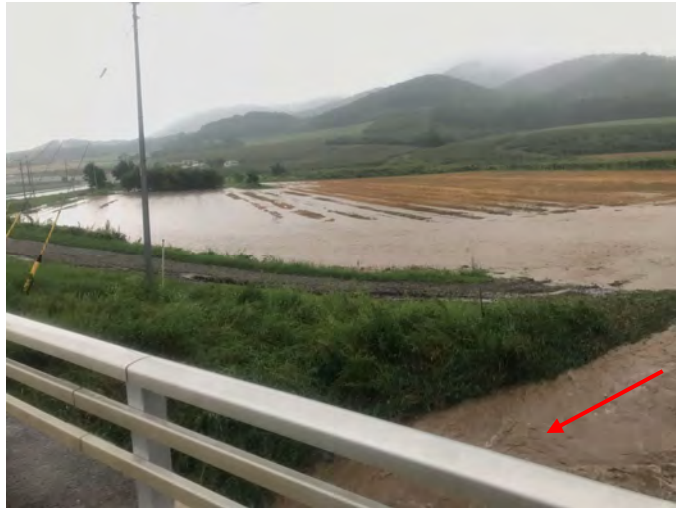
＜パンケビバウシ川 氾濫状況（大曲橋上流） 令和 5 年 8 月＞

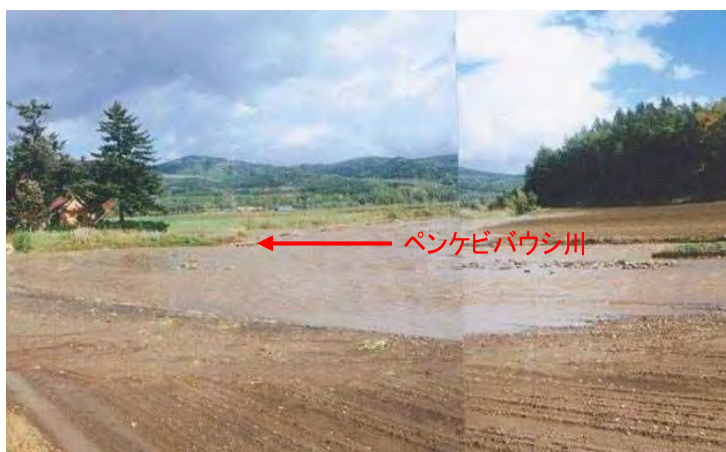
＜ペンケビバウシ川 氾濫状況（北見市留辺薬町平里 寿楽橋下流） 平成 14 年 10 月＞

現在までの河川整備状況は、無加川合流点から温根湯市街地までの延長 L = 1.7 km 区間が完成している。しかし、その上流部は流下能力が不足しているため、近年では平成 10 年 9 月、平成 13 年 9 月、平成 14 年 10 月、令和 5 年 8 月に農地に浸水被害が発生している。

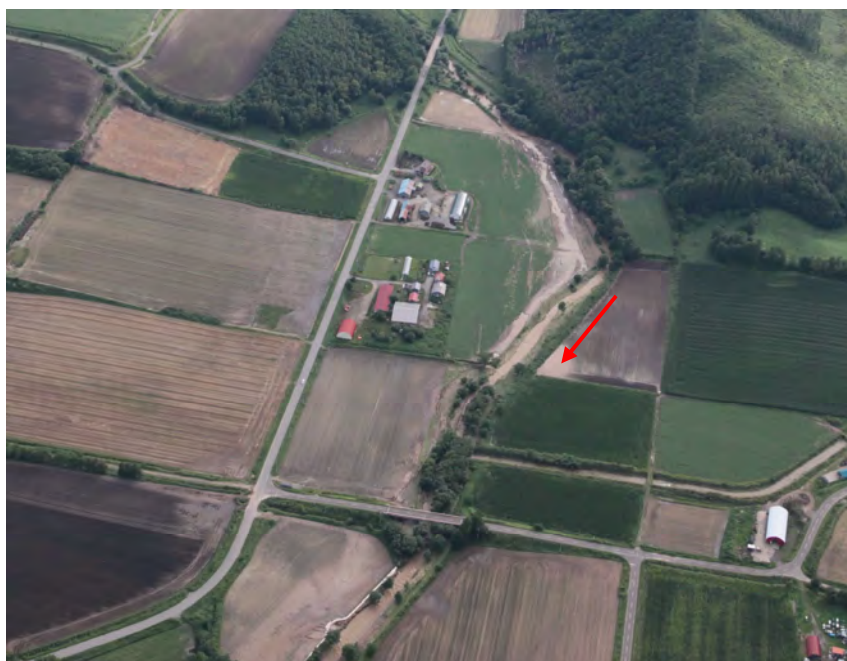
< 訓子府川 出水状況（下秋田橋上流） 平成 28 年 8 月 >

平成 28 年 8 月の豪雨等により、計画高水位を超過する水位上昇が発生していることから、近年の降雨等を踏まえると、現況流下能力が不足しており、治水安全度が低い状況にある。
