# 平成28年8月に北海道・東北地方を襲った一連の台風について

# オホーツク東部減災対策協議会 開催スケジュール

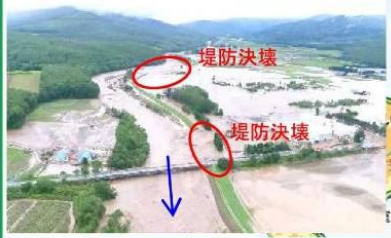
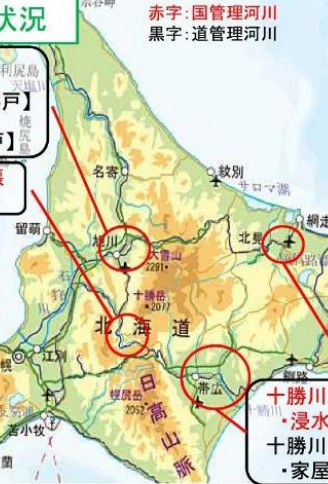
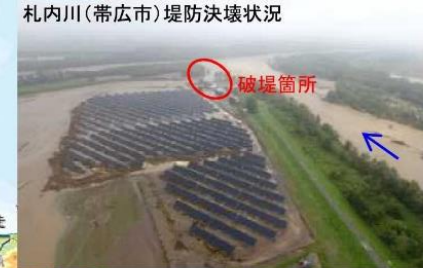
**石狩川水系空知川(南富良野市)堤防決壊**  
 ・浸水面積 約130ha、浸水家屋183戸  
 空知川上流(南富良野町)堤防決壊状況

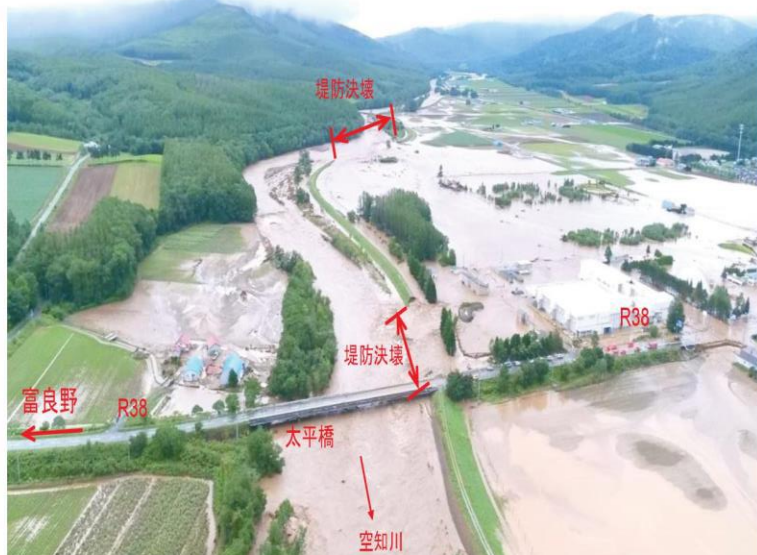
堤防の決壊による氾濫状況(石狩川水系空知川)

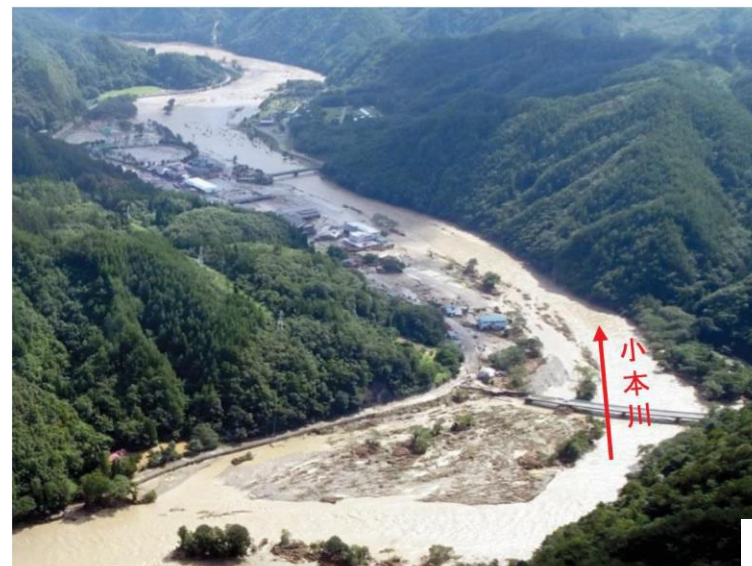
岩泉町乙茂地区の被災状況(岩手県小本川)

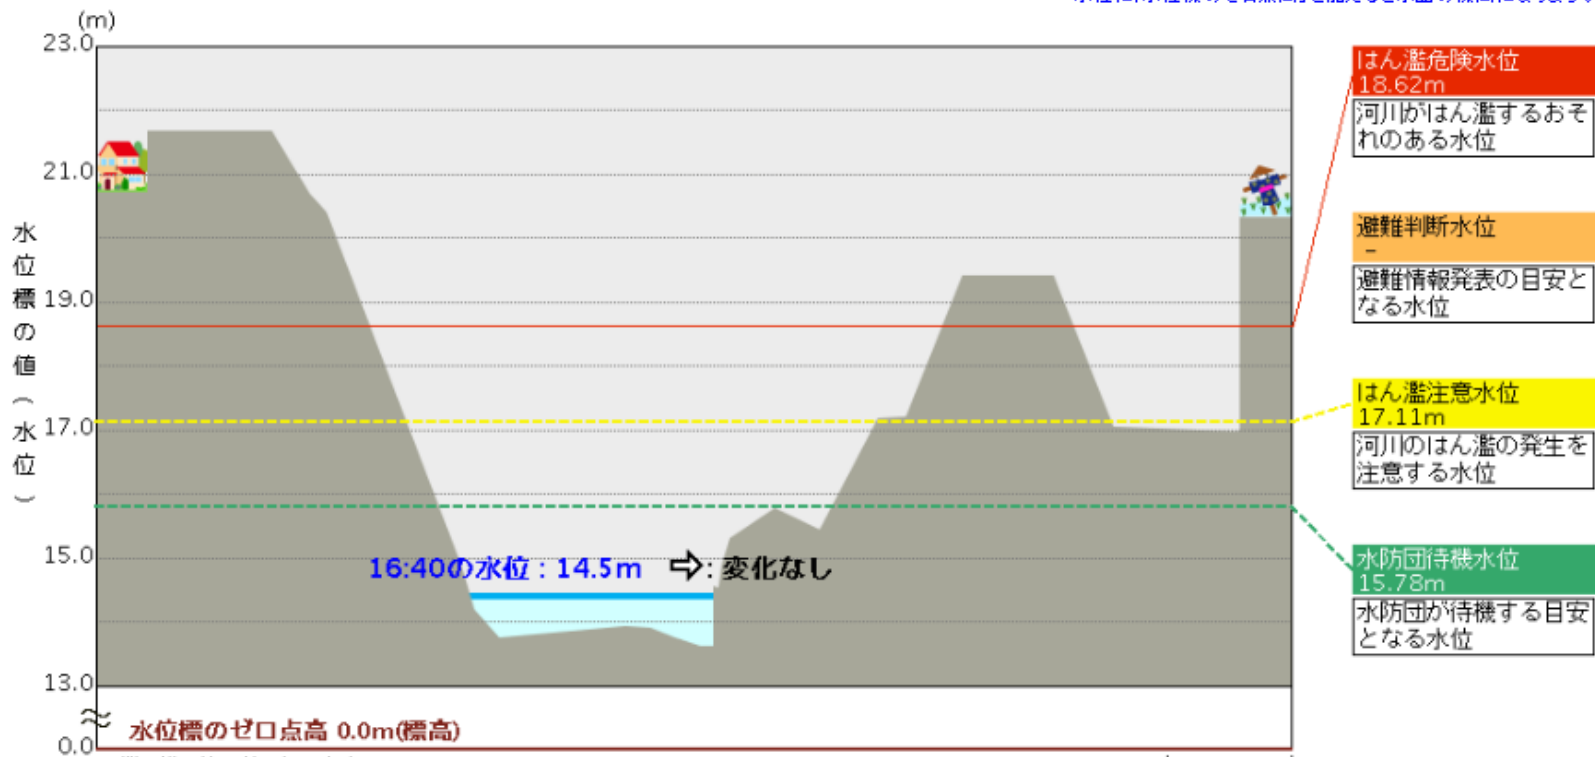
水位観測所付近の川の断面図

水位に「水位標のゼロ点高」を加えると水面の標高になります。

※縦・横の縮尺が異なります。  
※水位標の値と水位標のゼロ点高は、小数点以下第二位を四捨五入して表記しています。
