さ ろ ま べ つ  
佐呂間別川水系河川整備計画

平成 25 年 12 月

北 海 道

# 佐呂間別川水系河川整備計画（案）

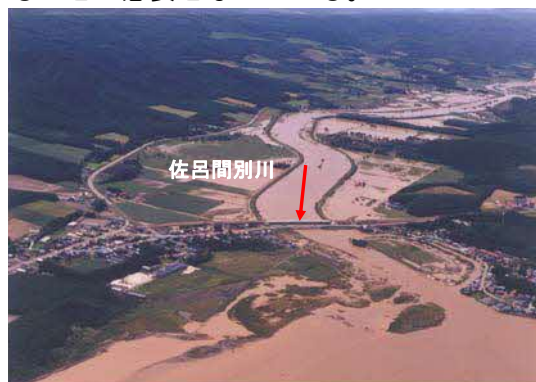
サロマ湖合流点付近の浸水状況

（平成4年9月撮影）

しかし、平成4年9月の台風17号により仁倉地区、浜佐呂間地区等で浸水面積568ha、床下浸水126戸、床上浸水36戸、平成10年9月の台風5号により知来地区、<sup>にしとみ</sup>西富地区等で浸水面積7ha、床下浸水9戸、床上浸水2戸、さらに平成18年10月の豪雨では、佐呂間市街地等で浸水面積136ha、床下浸水63戸、床上浸水11戸の被害を受けている。こうした状況から市街地、農地等を洪水被害から守るため、早急に治水安全度を向上させることが必要となっている。

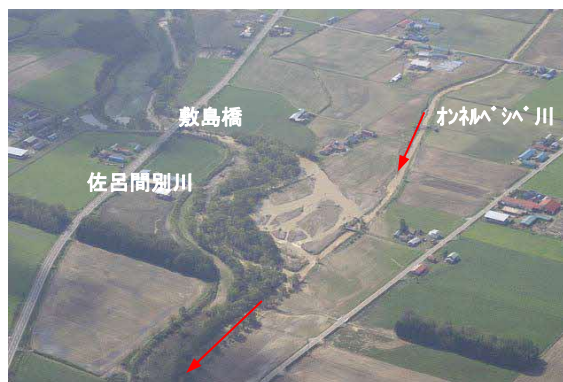
敷島橋下流の浸水状況

（平成18年10月撮影）

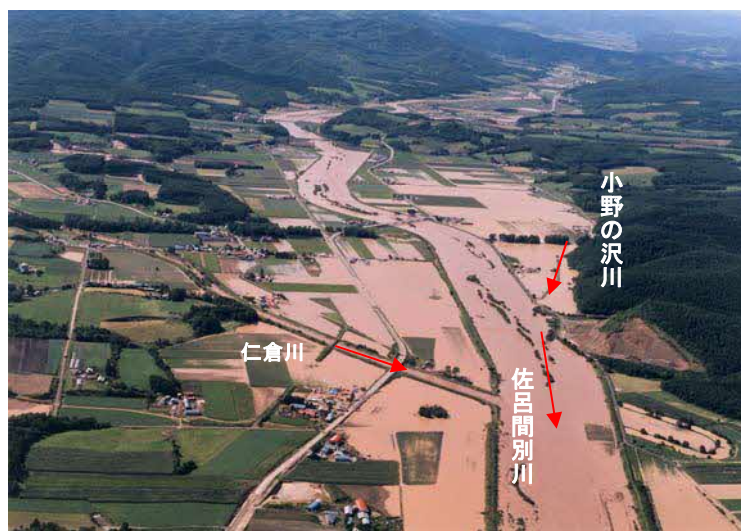
小野の沢川、佐呂間別川合流点付近の浸水状況（平成18年10月撮影）

小野の沢川では、平成4年9月の台風17号により浸水面積78ha、床下浸水5戸、床上浸水3戸、また、平成10年9月の台風5号により浸水面積60ha、床下浸水4戸、床上浸水1戸、さらに平成18年10月の豪雨では浸水面積90ha、床下浸水6戸、床上浸水3戸の被害を受けている。こうした状況を踏まえ、佐呂間別川合流点から5号橋までの2.29km区間について、平成20年度より二級河川への指定と合わせ、抜本的な河川改修に着手しているが、未だ治水安全度は低く、引き続き宅地、農地等を洪水被害から守るため、早急に治水安全度を向上させることが必要となっている。

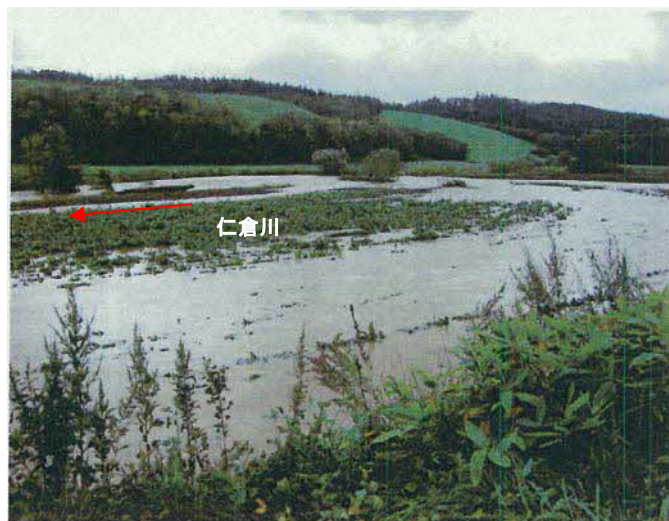
第 5 号橋上流の浸水状況（平成 18 年 10 月撮影）

しかし、平成 4 年 9 月の台風 17 号により浸水面積 24ha、床下浸水 2 戸、また、平成 10 年 9 月の台風 5 号により浸水面積 18ha、さらに平成 18 年 10 月の豪雨では、沿川の農地で 35ha の浸水被害を受けている。こうした状況を踏まえ、吉川橋から第 1 号橋までの 4.7km 区間について、平成 23 年度より抜本的な河川改修に着手しているが、未だ治水安全度は低く、引き続き宅地、農地等を洪水被害から守るため、早急に治水安全度を向上させることが必要となっている。

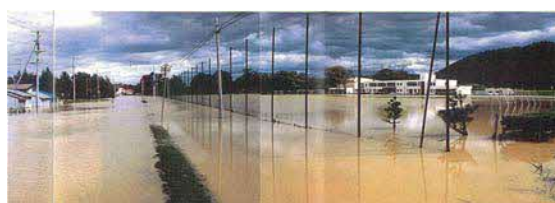
芭露湖陵中学校の浸水状況  
(平成 4 年 9 月撮影)

芭露川では、昭和 35 年から 47 年にかけて芭露市街地で河道拡幅による河川改修が行われ、昭和 55 年から平成 5 年にかけて国営かんがい排水事業により上流の農地部の整備が行われたが、平成 4 年 8 月の台風 10 号により浸水面積 156ha、床下浸水 27 戸、床上浸水 16 戸、また平成 4 年 9 月の台風 17 号により浸水面積 907ha、床下浸水 42 戸、床上浸水 63 戸という多大な被害を受けたため、この洪水を契機に、平成 9 年からサロマ湖合流点より抜本的な河川改修に着手している。

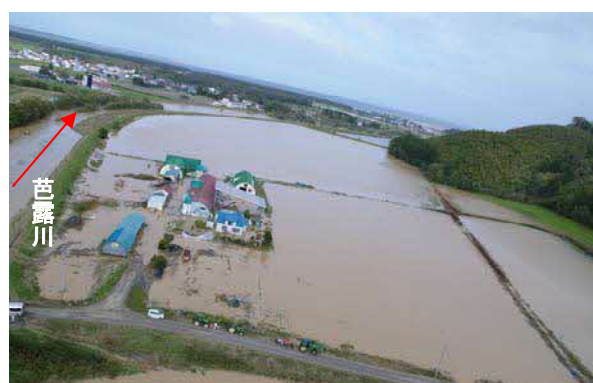
4 号橋下流右岸側の浸水状況  
(平成 18 年 10 月撮影)

しかし、平成 10 年 9 月の台風 5 号により浸水面積 2ha、床下浸水 28 戸、床上浸水 37 戸という被害を受け、さらに平成 18 年 10 月の豪雨では、浸水面積 158ha、床下浸水 22 戸、床上浸水 14 戸の被害を受けている。こうした状況から市街地、農地等を洪水被害から守るため、早急に治水安全度を向上させることが必要となっている。

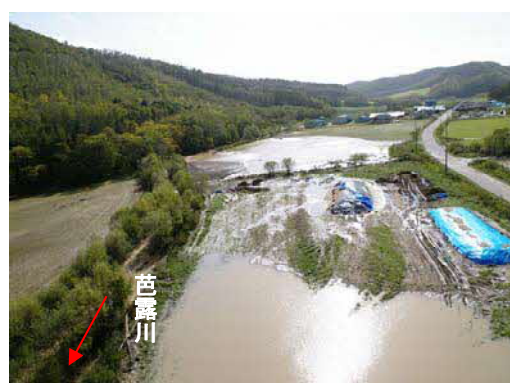
新佐々木橋上流の浸水状況  
(平成 18 年 10 月撮影)
