# 低速度心土破碎による畑地の排水改良と土砂流出防止

平成 21～23 年度調査の概要

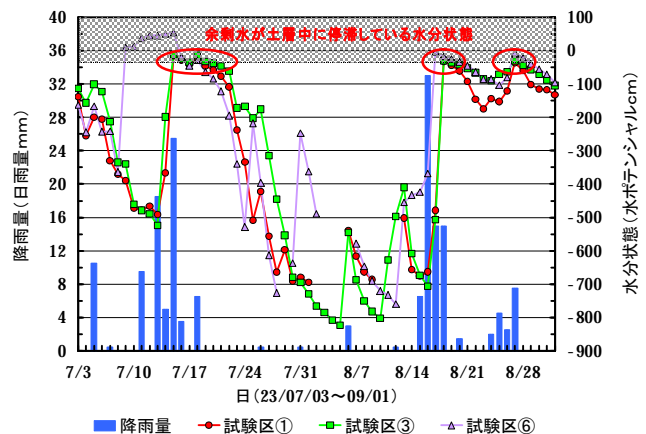
降雨後の土壌水分ポテンシャル変動により、低速度心土破碎を実施した場合降雨後にもほ場表面に水が溜まることなく、速やかに深層まで水分が浸透していることを確認した。

これらの調査結果から、低速度心土破碎工は、排水性・保水性の改善と表土流出防止に効果があると考えています。
