**農業土木工事における土砂流出防止対策報告書**

**対 策 事 例 シ ー ト**

平成23年3月

**北海道オホーツク総合振興局東部耕地出張所**

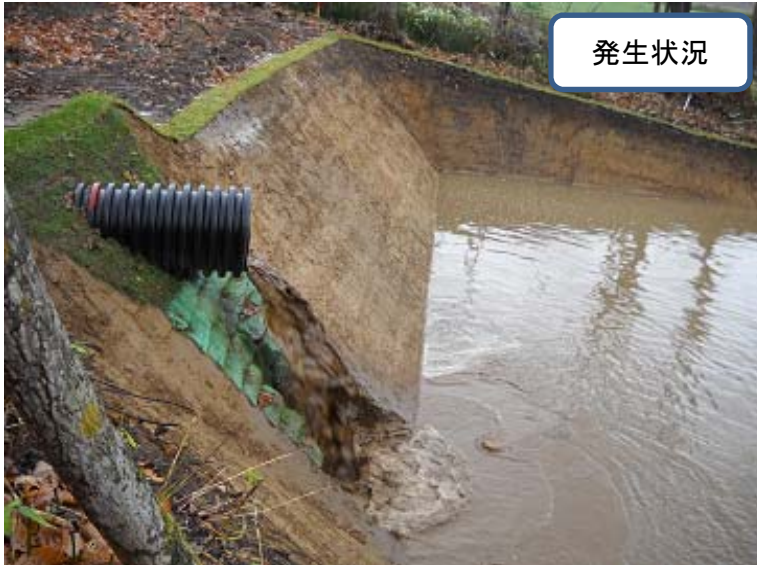
事業名	畑総（支援・一般）	施工年度	平成 22 年度
地区名	網走南部東	撮影年月	平成 22 年 11 月
区分	3 沈砂池	市町村名	網走市
表題	沈砂池流入管吐出部における法面の洗掘防止対策について

- ・ほ場表面水を沈砂池に流す排水管の吐出部周辺は、洗掘防止用に法面は植生土のうで、沈砂池底面は2重フトン管で保護しているが、植生土のうで保護している法面部が崩壊した。
- ・排水管はφ600と流量が多いことや吐出部と水叩部、呑口部と吐出部の高低差を考えると、植生土のうでは洗掘防止対策として不十分であった。

- ①水叩部がどこになるか把握する必要がある。
- ②集水面積が大きかったり、吐出部と水叩部、呑口部と吐出部に高低差がある場合、水叩部の沈砂池底面だけでなく法面部も2重ふとん管等の洗掘防止対策を検討する。

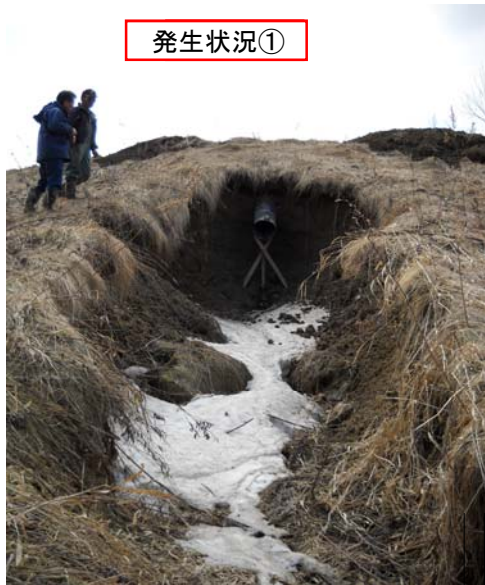
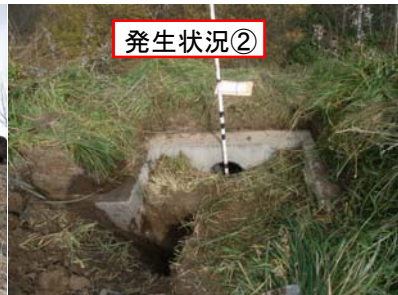
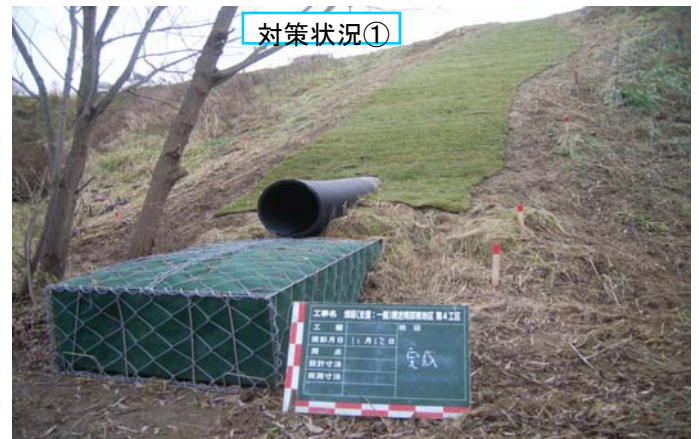
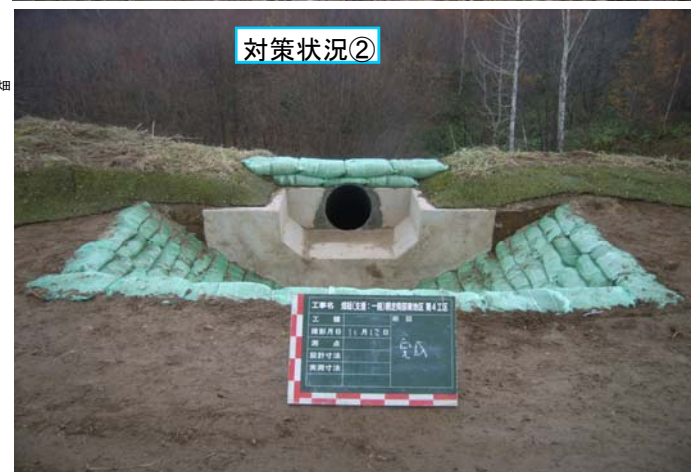
表題 合成樹脂管が脱落したことによる法面の崩壊

- ・過去に国営事業により整備された畑地において、放水工の合成樹脂管が土砂により閉塞し、法面内で脱落したことにより法面の崩壊がおこった。
- ・上流部のほ場（畑）からの排水が耕作道路を流れてこの流末に集まり、土砂流出の一因となっている。

- ・合成樹脂管の管径のアップ（ $\phi 300\text{mm} \rightarrow \phi 450\text{mm}$ ）
- ・土砂が流入しやすいため、呑口に土砂溜を設置した。
- ・崩落した盛土法面の復旧は、帯鞘段柵及び転圧を入念に行った。
- ・上流部からの排水については、耕作道路にキャッチ排水等を設置し、排水の分散を図る必要がある。（該当ほ場以外からの流入についても考慮する必要がある）

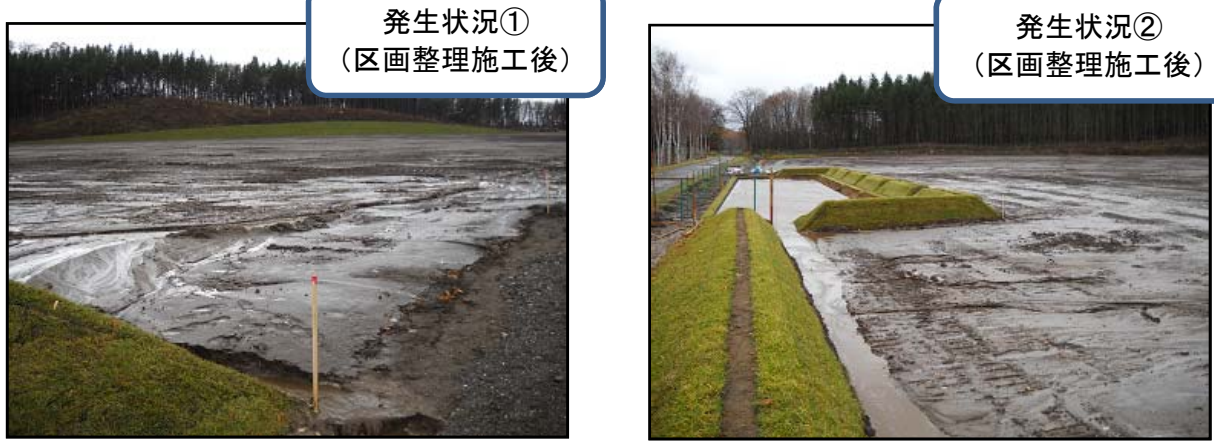
心土破碎施工後に同等の降雨があったが、ほ場内で浸透したため、沈砂池に水や土砂がたまっていない！

状況説明 (原因等)	<ul style="list-style-type: none"> <li>区画整理（整地工）後のほ場表面は重機等の踏圧により締め固まった状態にあるため、ほ場には思うように浸透せず、小雨でも想定以上の水や土砂が沈砂池にたまり、ほ場外にあふれ出る場合があった。</li> <li>発生状況は、前々日21.5mm/日、前日10.0mm/日の降雨を観測した後の状況であるが、心土破碎をしないと、この程度の降雨でもこのような状況になることが判明した。</li> </ul>
対策方法 (留意事項)	<p>①区画整理する場合は、心土破碎との組み合わせ工法による施工がのぞましい。</p> <p>②これまで心土破碎後に沈砂池があふれたケースはほとんどないため、区画整理（整地工）後、すみやかに（できるだけ日数をおかないで）心土破碎を実施することで、排水や土砂がほ場外に流出するリスクを減少することができる。</p>

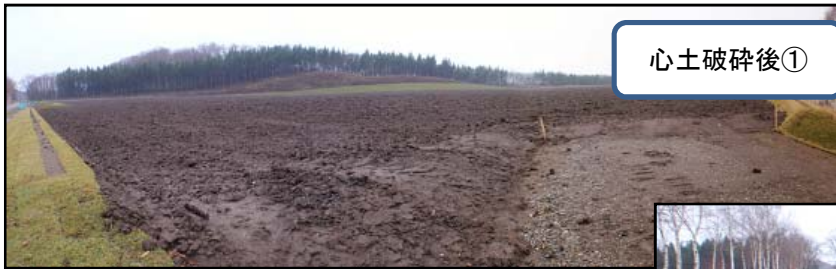
心土破碎後①

この地区では、他にも区画整理（整地工）後に沈砂池が満水となるほ場があったが、心土破碎施工後は沈砂池に水や土砂がたまらなくなった！

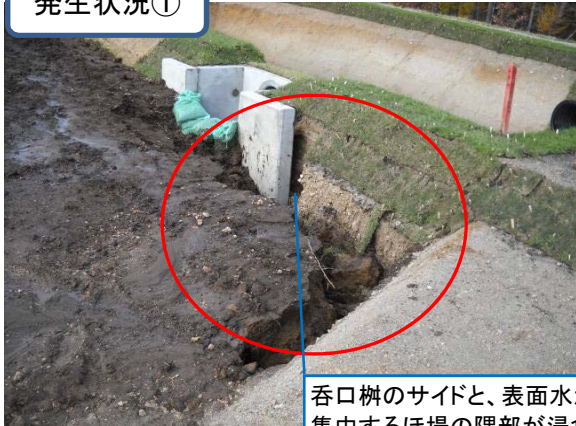
発生状況①

呑口柵のサイドと、表面水が集中するほ場の隅部が浸食され、表面水が流出した。

状況説明 (原因等)	<ul style="list-style-type: none"> <li>畑地表面水を排除するために盛土部に設置した呑口柵（止水壁型）のサイドが、融雪水により浸食を受け、柵が傾き切土法面が崩壊流出した。</li> <li>呑口柵は止水壁型で柵底部からの浸食はある程度防止できたが、柵のサイドの掘削埋戻し部が弱点となり、融雪水が背面に流れこみ、盛土法面を崩落させたものと想定される。</li> </ul>
対策方法 (留意事項)	<p>①切土部においても、柵周辺の掘削埋戻し作業部が、地山よりも脆弱となるため柵のサイドが浸食されやすい状況となる。特に地山の土質が砂質土の場合は、顕著に浸食の影響を受けやすいため、浸水性の低い粘性土に置き換えて埋戻しをする等の対策が必要と考える。</p> <p>②ほ場の隅付近に呑口柵を設置する場合、隅部は特に表面水が集中し、耕地面が浸食されやすい箇所となるため、畦畔を広幅にするなどした対応が必要と考える。</p>

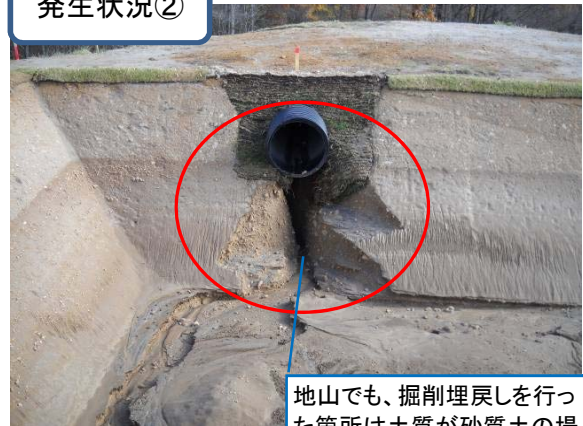
発生状況②

地山でも、掘削埋戻しを行った箇所は土質が砂質土の場合、浸食されやすい。
