# 過去の洪水被災状況

## ・ 佐呂間別川水系における主な洪水被害の状況

# 佐呂間別川におけるハード整備

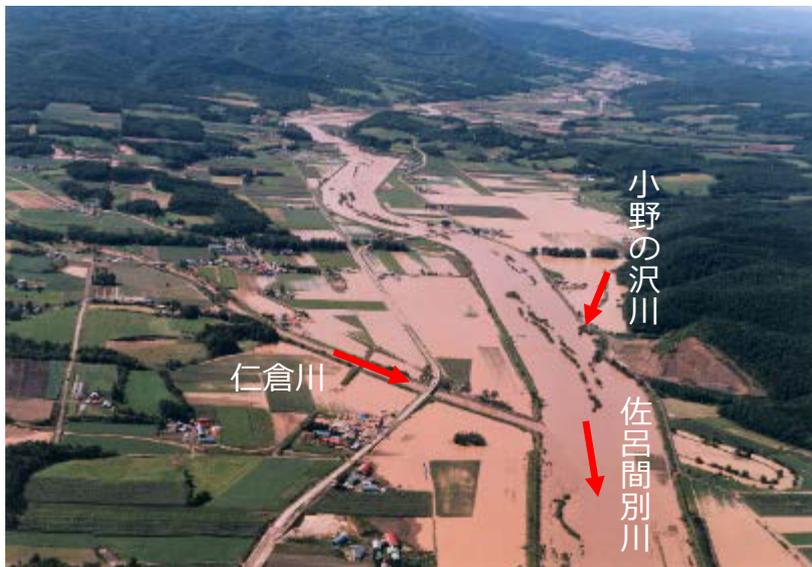
佐呂間別川、仁倉川、小野の沢川 <H18.10>

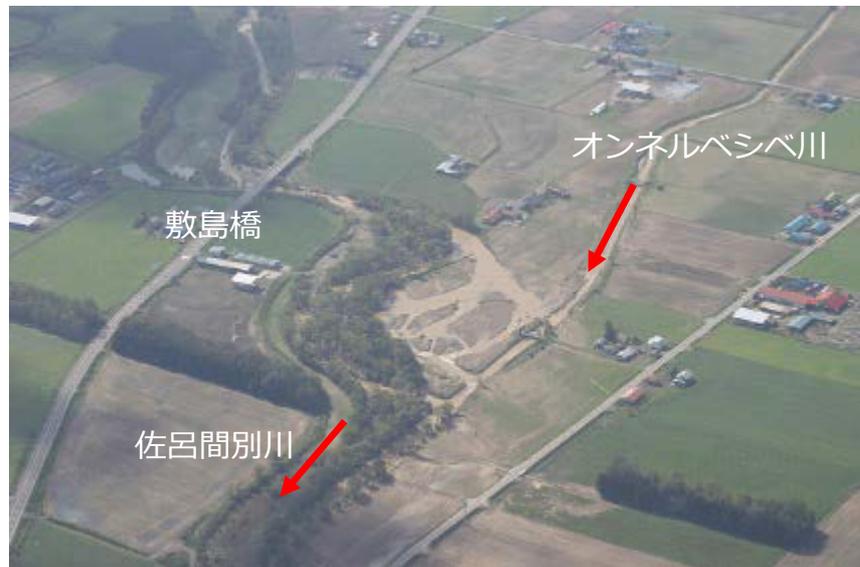
佐呂間別川 <H18.10>

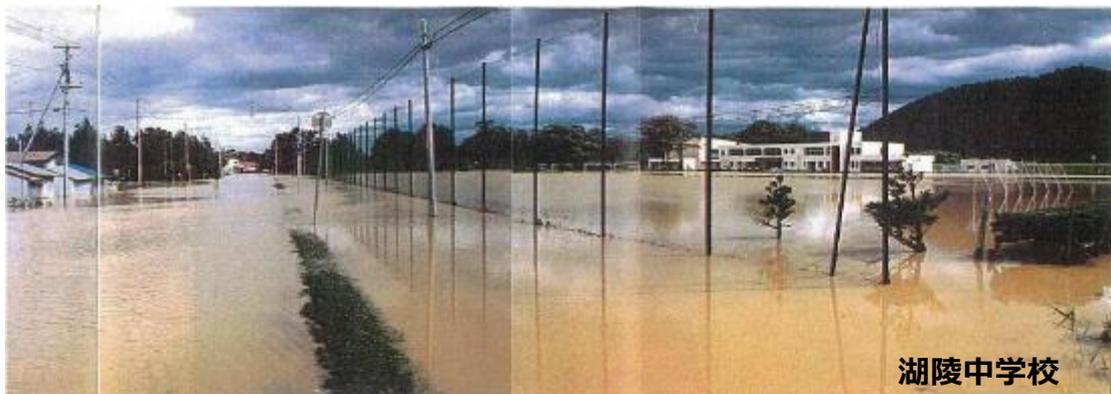
芭露川 <H4.9>

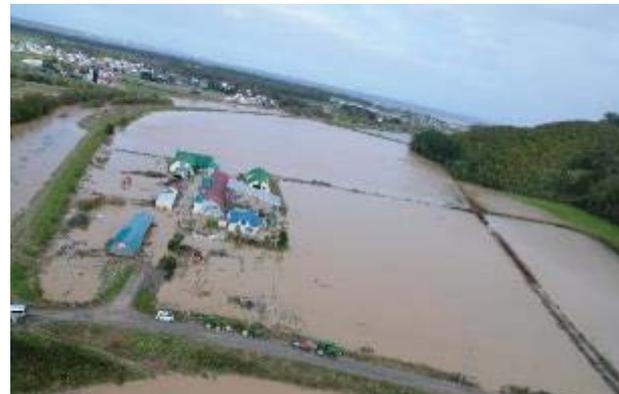
芭露川 <H18.10>

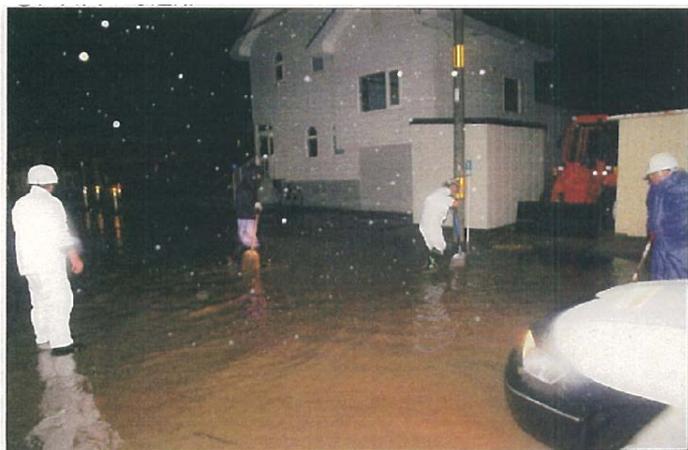
佐呂間別川 <H27.10>

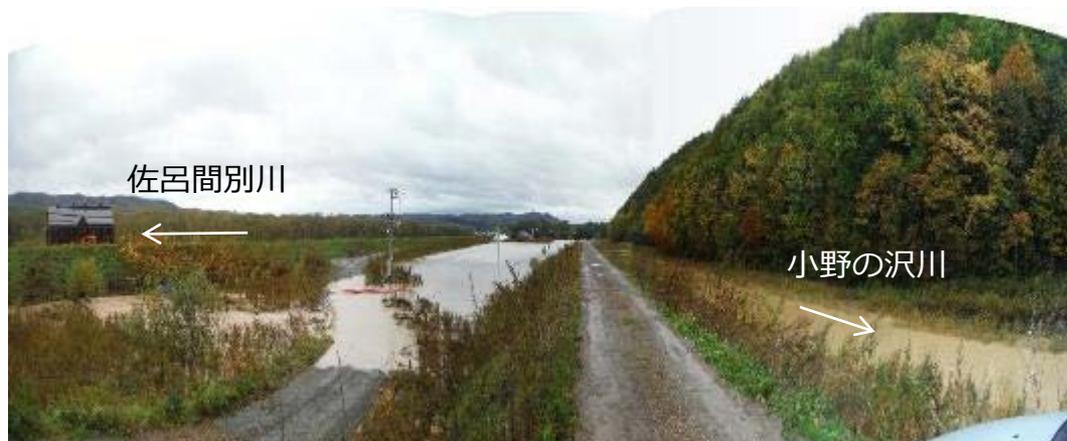
佐呂間別川、小野の沢川 <H27.10>

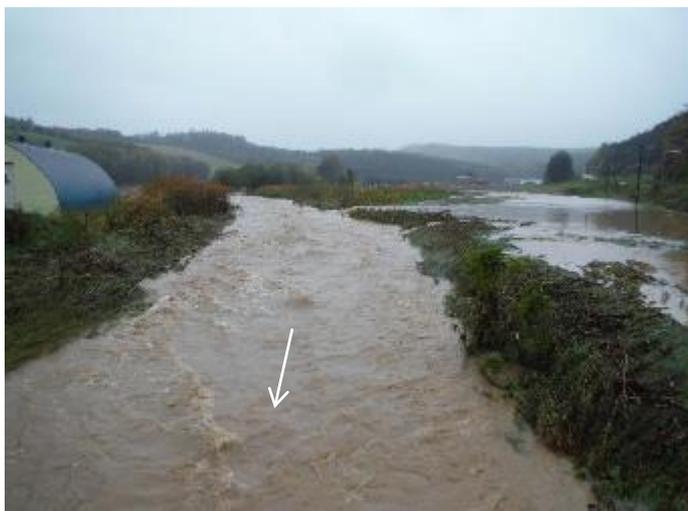
仁倉川 <H27.10>

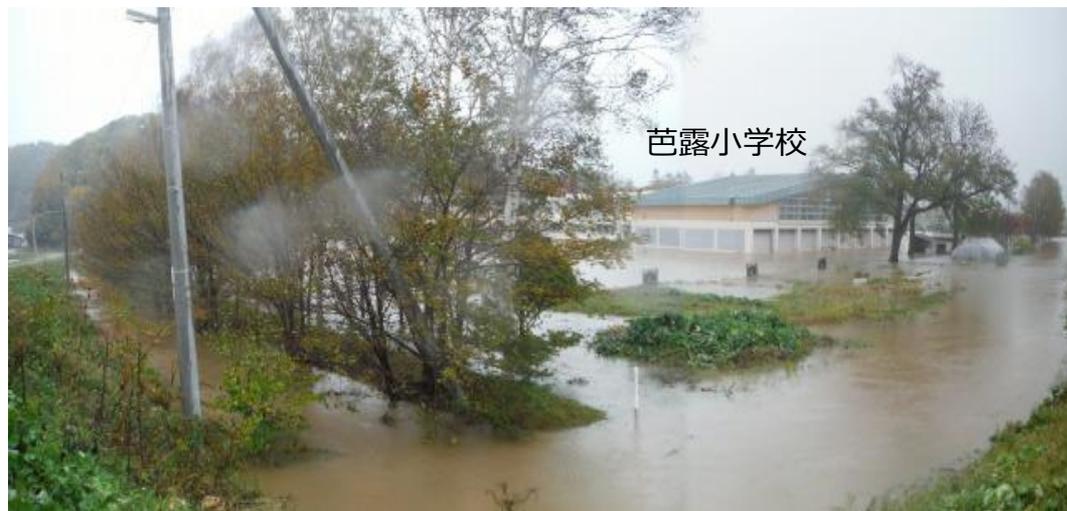
芭露川 <H27.10>

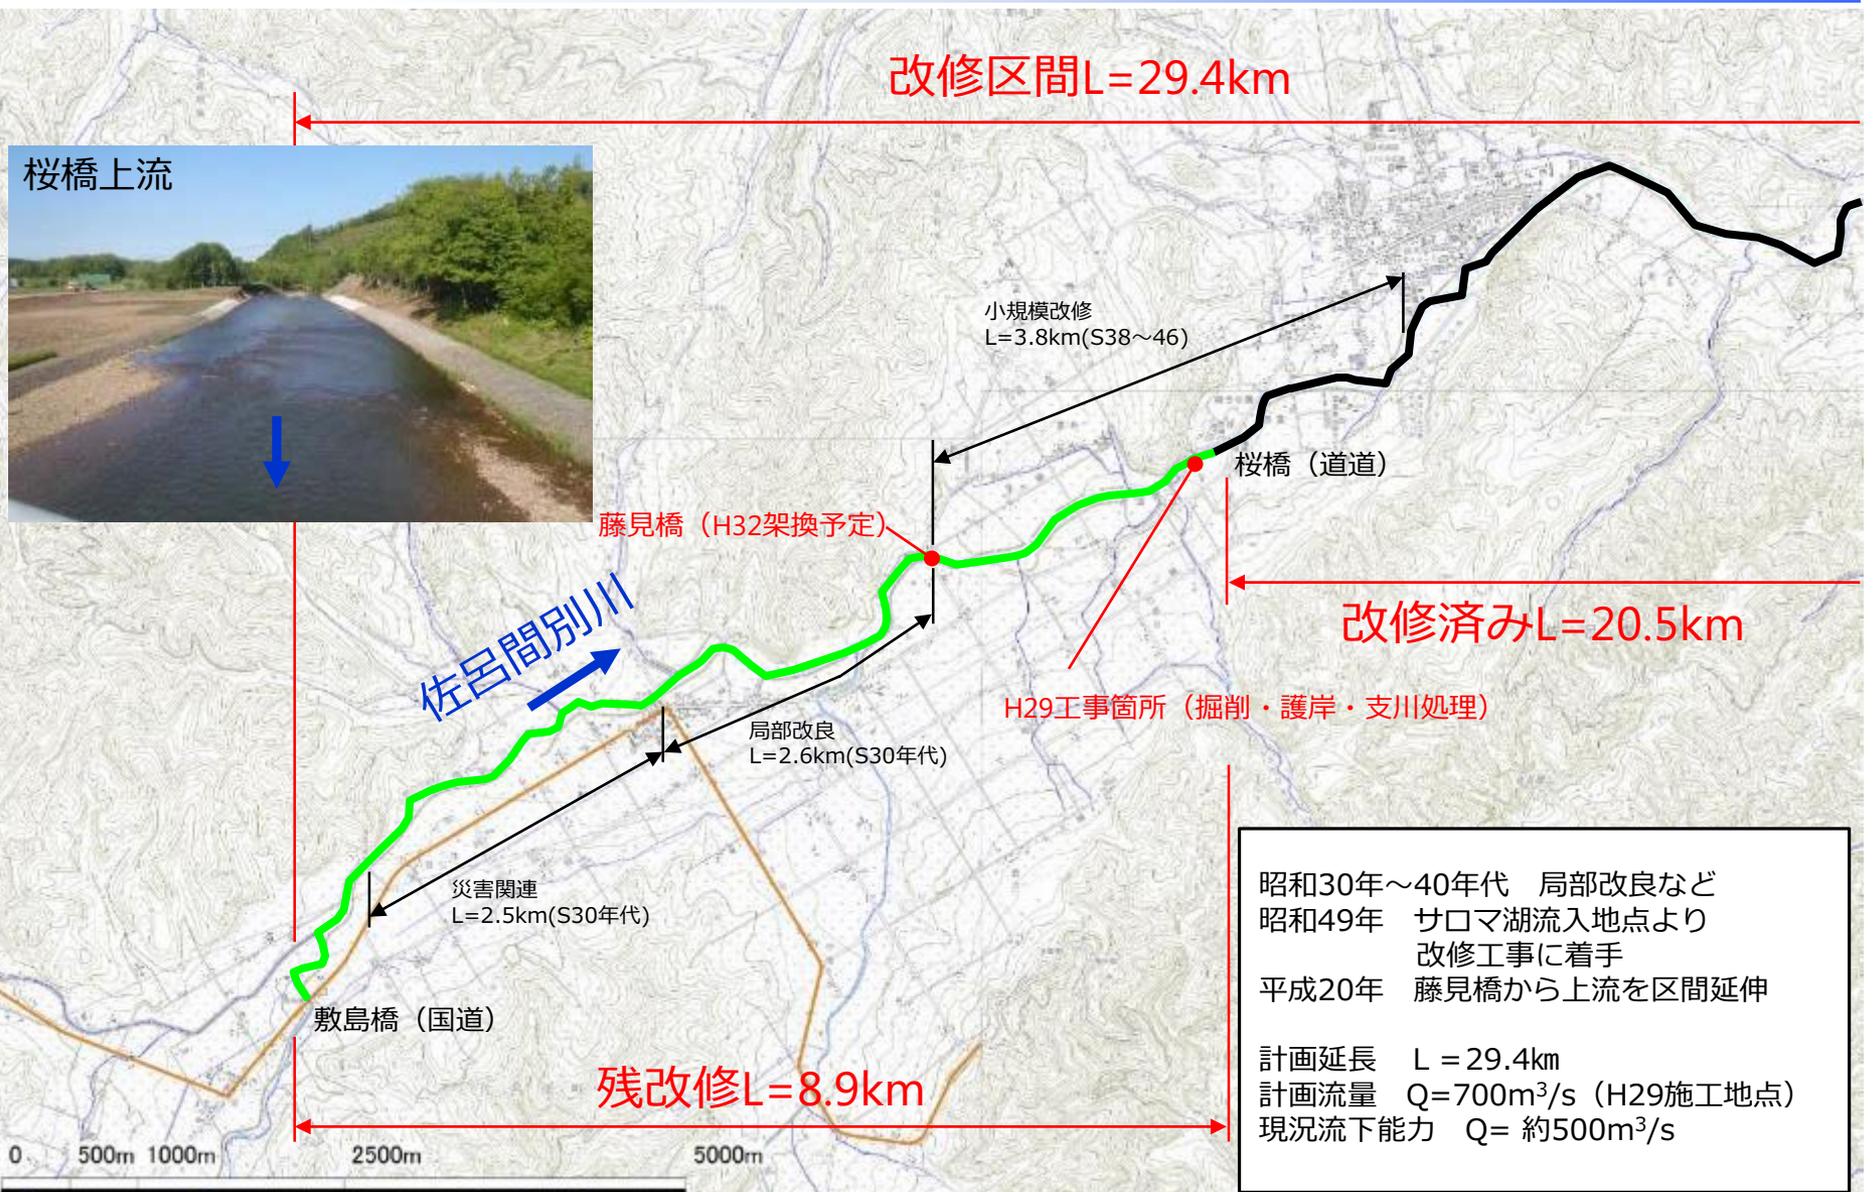
昭和30年~40年代 局部改良など  
 昭和49年 サロマ湖流入地点より  
 改修工事に着手  
 平成20年 藤見橋から上流を区間延伸  
 計画延長 L = 29.4km  
 計画流量 Q=700m<sup>3</sup>/s (H29施工地点)  
 現況流下能力 Q= 約500m<sup>3</sup>/s

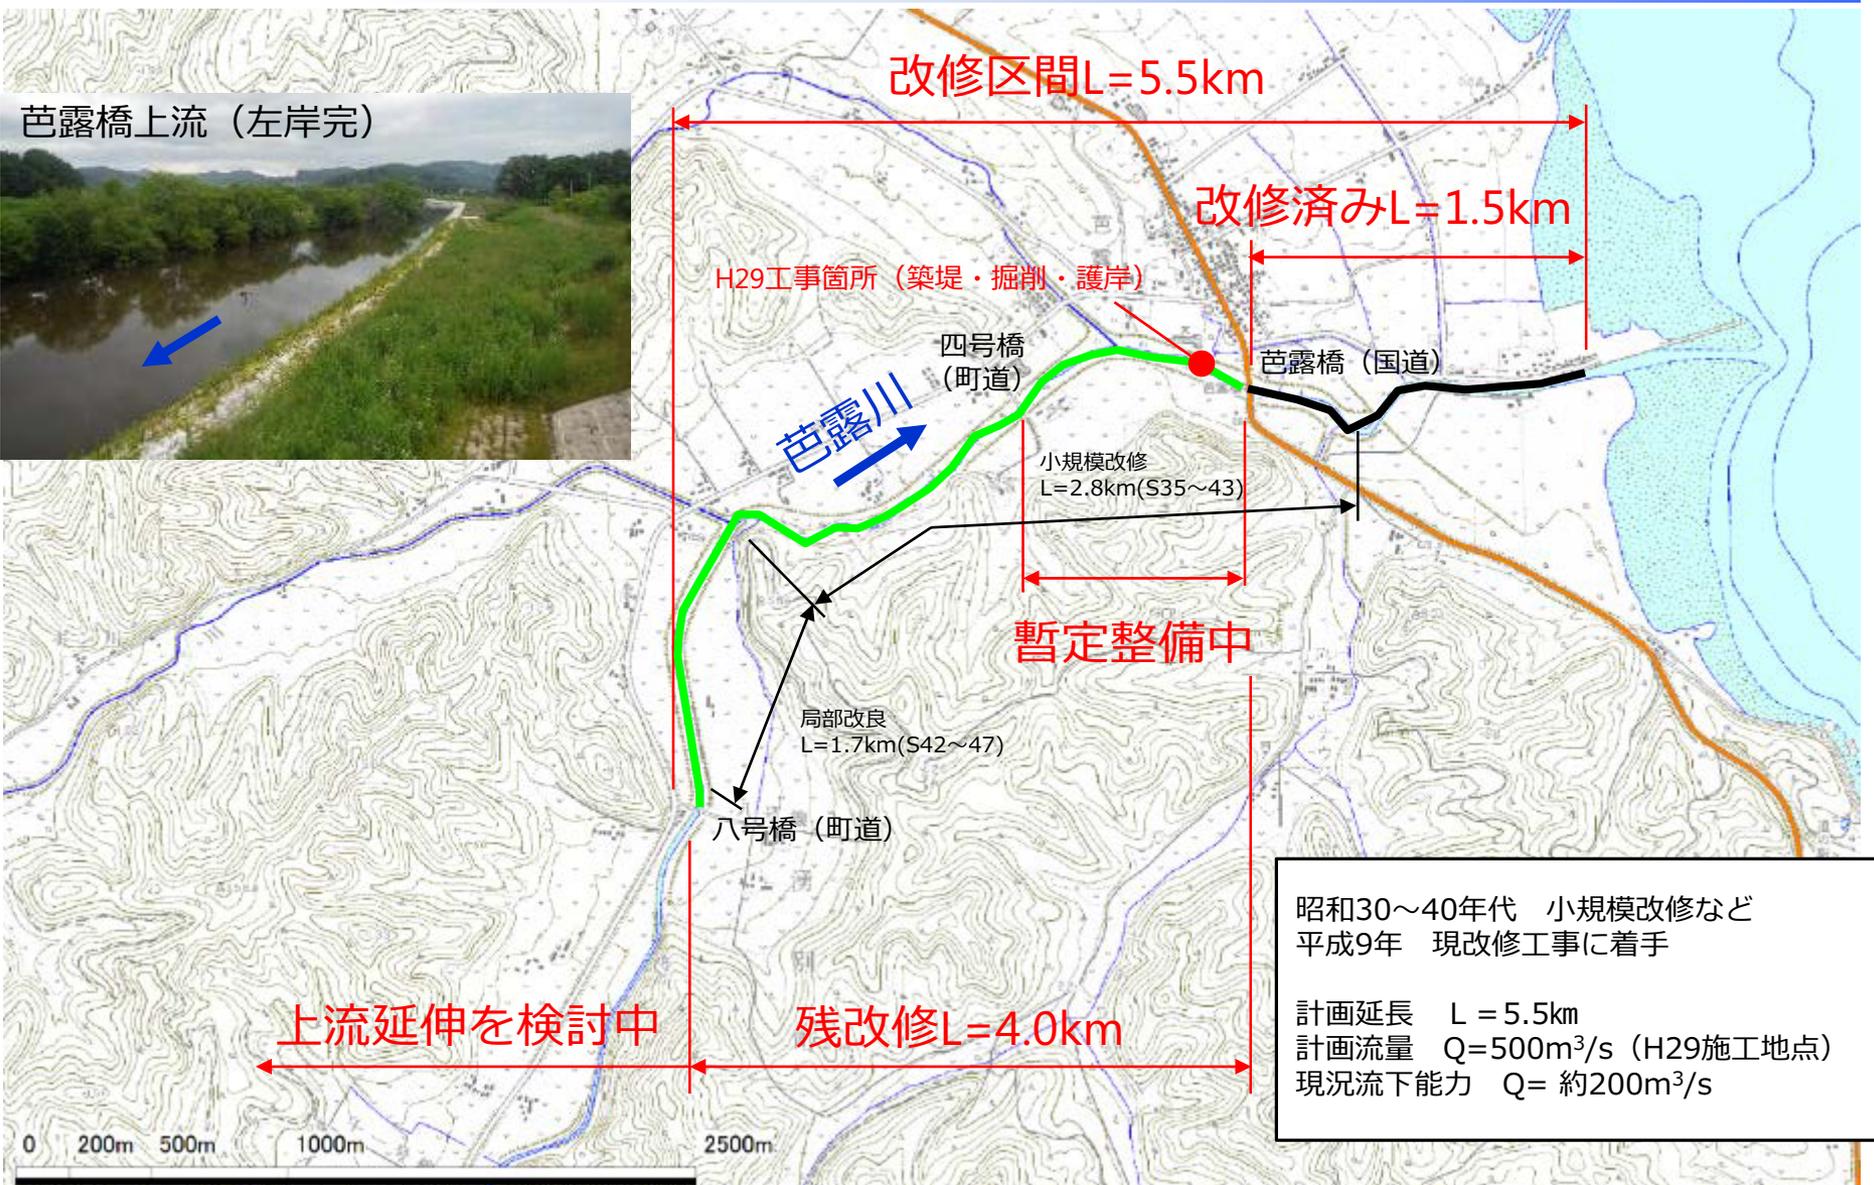
# 芭露川におけるハード整備

昭和30~40年代 小規模改修など  
 平成9年 現改修工事に着手

計画延長 L = 5.5km  
 計画流量 Q=500m<sup>3</sup>/s (H29施工地点)  
 現況流下能力 Q= 約200m<sup>3</sup>/s

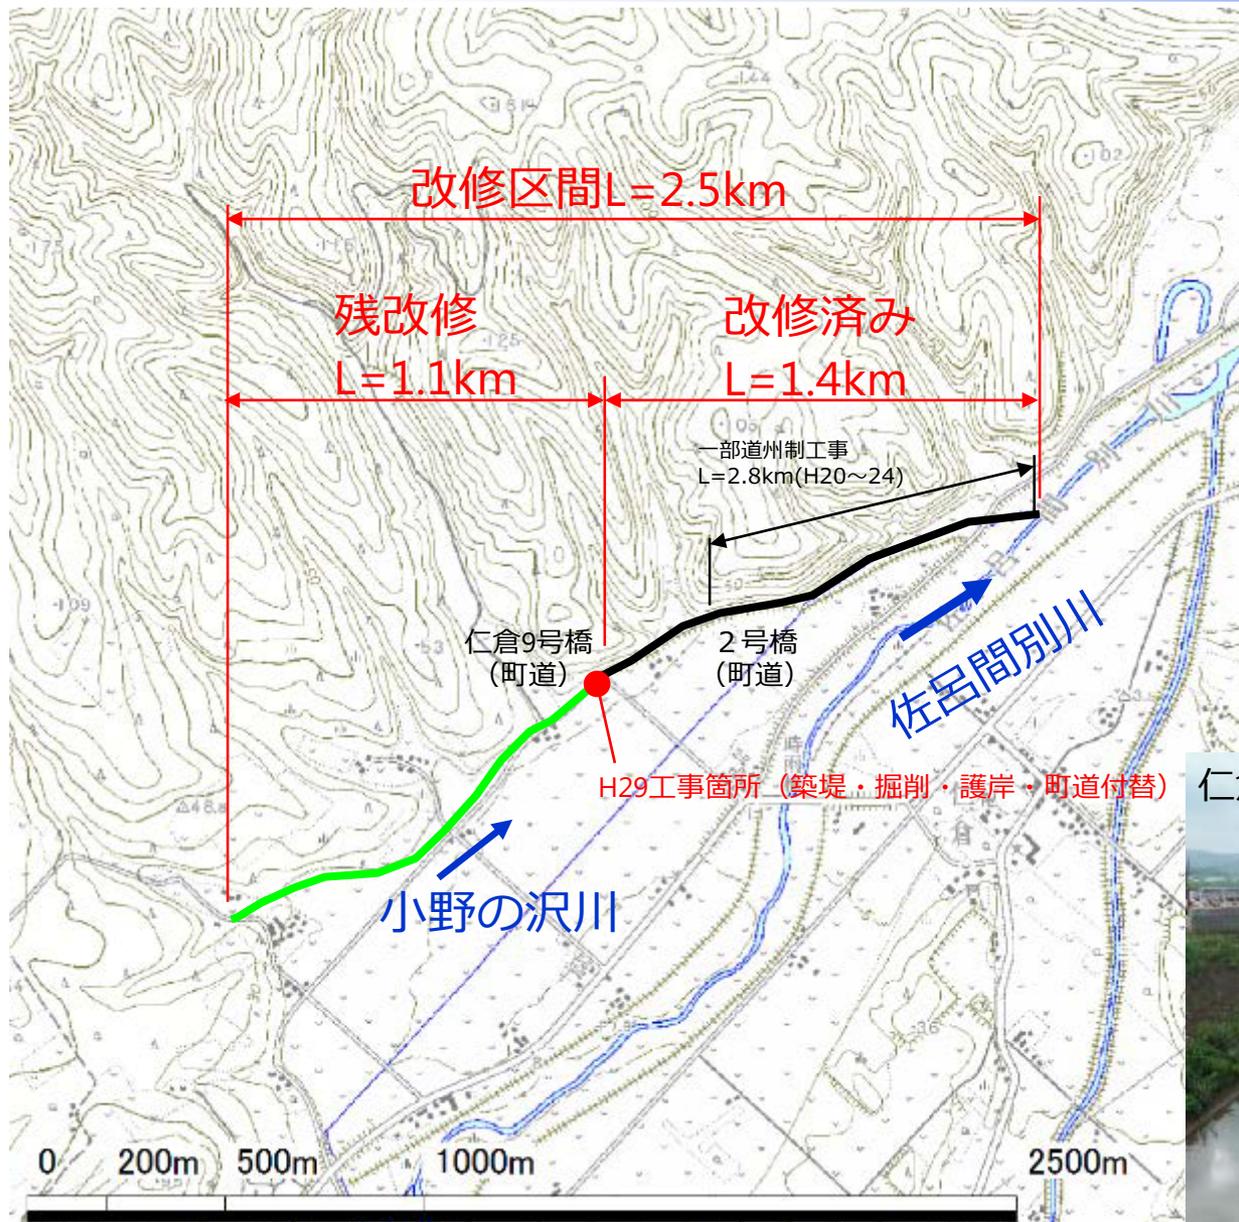
# 小野の沢川におけるハード整備

平成18年 浸水被害が発生  
 平成20年 法河川に昇格(町→道)  
 平成25年 改修工事に着手

計画延長 L = 2.5km  
 計画流量 Q=45m<sup>3</sup>/s (H29施工地点)  
 現況流下能力 Q= 約10m<sup>3</sup>/s

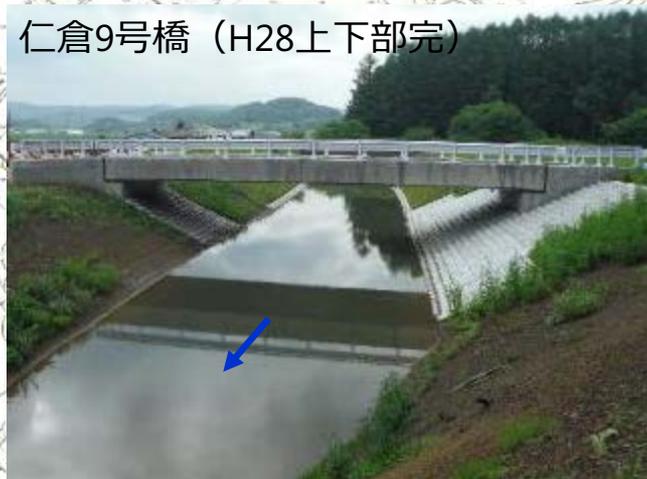
仁倉9号橋 (H28上下部完)
