仁倉川におけるハード整備

第1回 佐呂間別川水系減災対策協議会（幹事会）

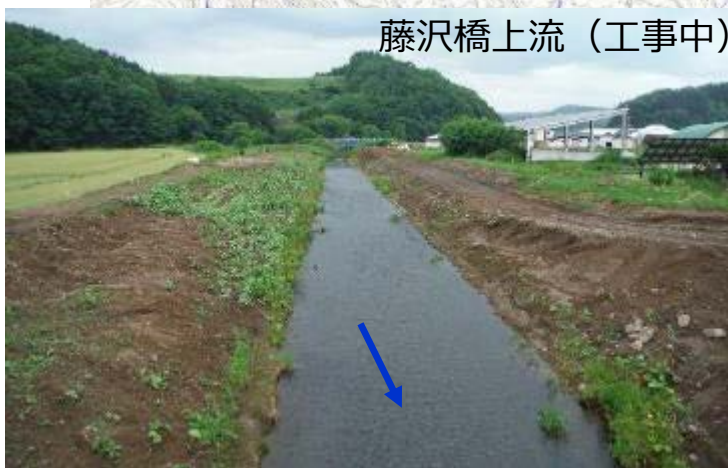
平成18年 浸水被害が発生
平成23年 改修工事に着手

計画延長 $L = 4.7\text{km}$
計画流量 $Q = 140\text{m}^3/\text{s}$
現況流下能力 $Q = \text{約}80\text{m}^3/\text{s}$

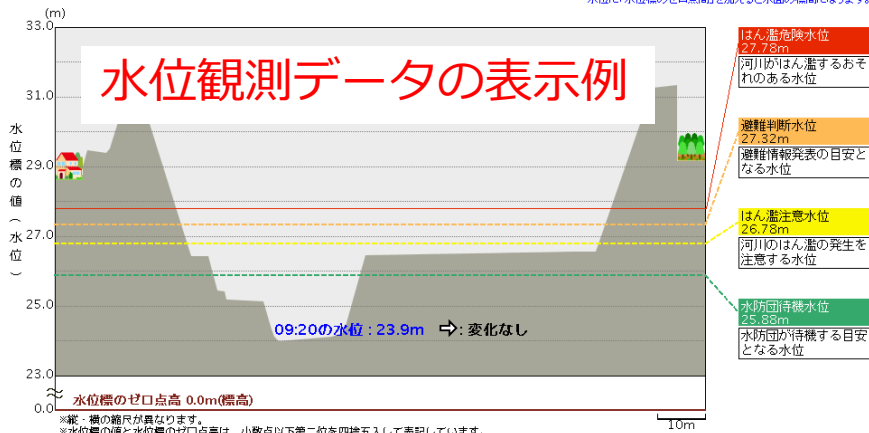
水位観測所付近の川の断面図		河川の水位の時間変化		所在地		水位標のゼロ点高	雨量観測所
水名	河川名	管理者	位置	所在地			
佐呂間別川	佐呂間別川	北海道東 北海道庁ホーク総合振興局 橋定建設管理部	17.90km	北海道空知郡佐呂間町幸町69番地11地先河川敷(水代橋地点)		0.0m	-

水位は水位標のゼロ点高を加えると水面の高さになります。

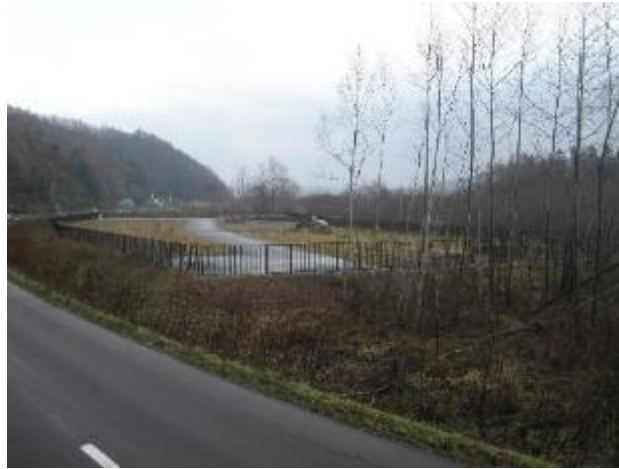
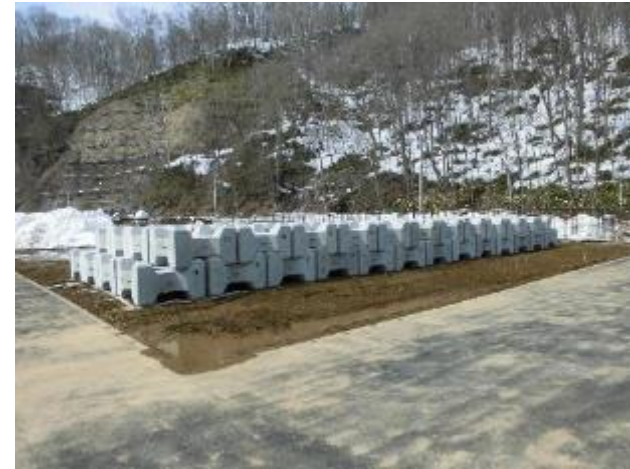
水防資材の備蓄ヤードの例（後志管内 尻別川）

根固ブロック、土砂（土のう等の中詰）の水防資材を備蓄するヤードを近傍で整備予定
