大切な農地を災害から守るための

# 農地管理マニュアル ～全体版～

網走川・藻琴川流域に係る農地保全対策連絡会議

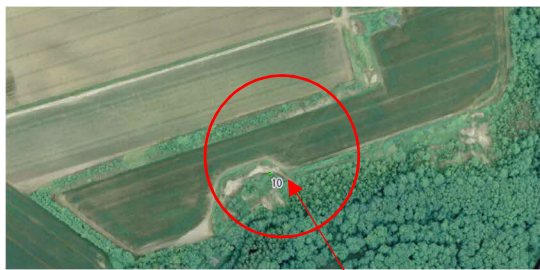
#### 農地法面崩壊事例 No2

| 農地の表面水が集まり土砂流出被害事例 | |
|---|---|
| 現<br>地<br>状<br>況 | <p>土砂流出箇所</p> <p>盛土高さ 16.6m<br/>農地勾配 8.7% (5 度)<br/>長辺長 262m<br/>面積 1.72ha</p> |
| 解<br>説 | <p>本農地は 1980 年代に農地造成され、盛土高さは 18m の高盛土であり、法面勾配も 1:1.5 とやや急で農地に降った降雨が一箇所に集中し、土砂の流出被害となりました。</p> <p>排水対策としては、畦畔盛土や排水パイプ、沈砂池等の施設がなく降雨に対する農地の機能が脆弱であったことが要因と考えられます。</p> |

| 農地の表面水が集まり土砂流出被害事例 | |
|---|---|
| 復<br>旧<br>状<br>況 | <p>現在は耕作を一時休止し、雑草の繁茂により土砂流出対策を行っています。</p> <p>今後は、畦畔盛土と排水パイプを増強し、表面水処理の対策を行う必要があります。</p> |

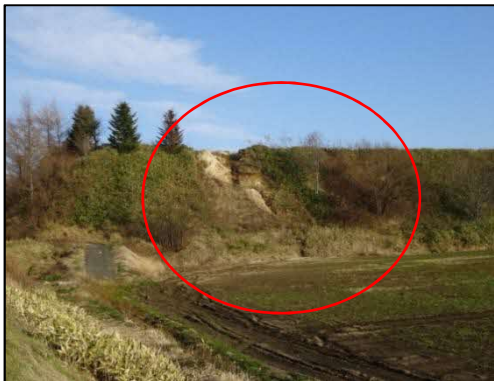
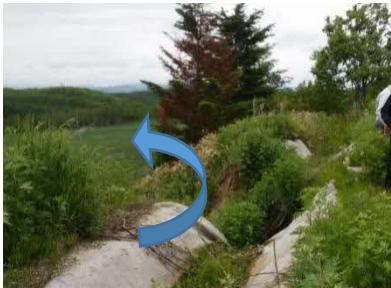
農地法面崩壊事例 No3

| 農地圃場内排水の越水被害事例 | |
|---|---|
| 現<br>地<br>状<br>況 | <p>下段の農地に流出</p> <p>盛土高さ 8m<br/>農地勾配 2.1% (1度)<br/>長辺長 750m<br/>面積 5.5ha</p> |
| 解<br>説 | <p>本農地は1970年代に造成整備がなされ、盛土高さは8mと推定されます。</p> <p>平成28年8月台風豪雨による異常出水により、排水が越水したことにより法面が侵食され、法面崩壊が起こったと推定されます。</p> <p>排水路はシート張により整備されているが、度重なる台風の襲来により排水機能を越える出水により、越水決壊したと考えられます。</p> |

| 農地圃場内排水の越水被害事例 | |
|---|---|
| 復<br>旧<br>状<br>況 | <p>復旧は自費で行われ、侵食被害箇所の盛土法面整形と木杭による土留めを行いました。</p> |

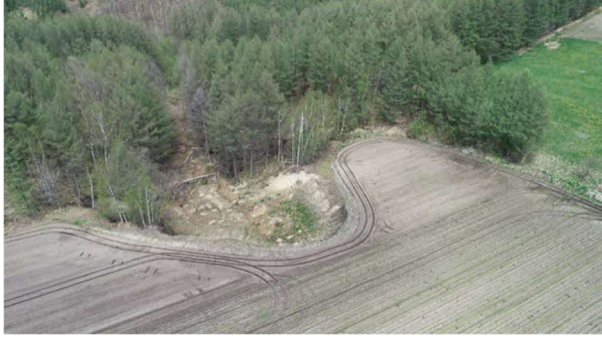
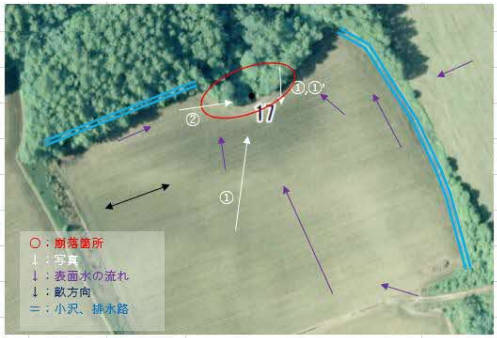
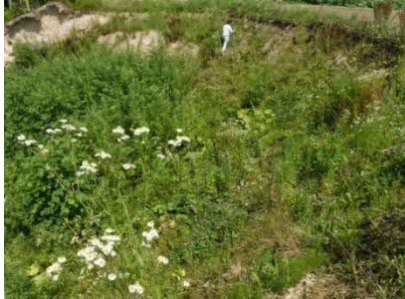
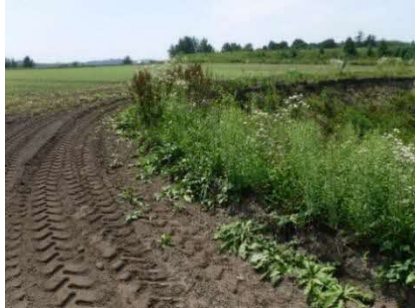
農地法面崩壊事例 No4

| 沢地盛土農地の崩壊被害事例 | |
|---|---|
| 現<br>地<br>状<br>況 | <p>盛土高さ 6m<br/>農地勾配 10.3% (6 度)<br/>長辺長 115m<br/>面積 2.3ha</p> |
| 解<br><br>説 | <p>本農地は 1980 年代に造成整備され、沢地形状の土地を 6m 程度盛土した農地であります。</p> <p>法面の崩壊原因は、大雨による異常出水が原因で表面水の排水不良により盛土部の地下水位が上昇して盛土法面の崩壊に至ったと推測されます。</p> |

| 沢地盛土農地の崩壊被害事例 | |
|---|---|
| 復<br>旧<br>状<br>況 | <p>崩壊部を囲った小規模の畦畔盛土を行い土砂流出対策を応急的に実施済みです。</p> <p>原形復旧では、再度崩壊する恐れがあるため、地下水の上昇対策と圃場外から流入する表面水処理等の排水機能強化が必要となります。</p> |

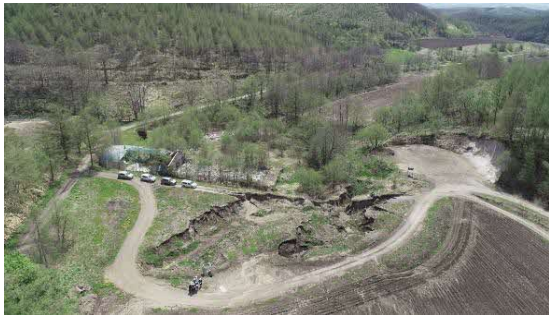
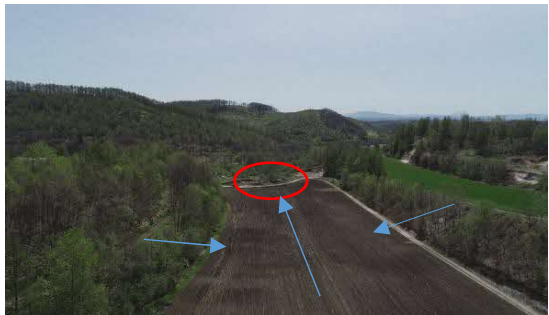
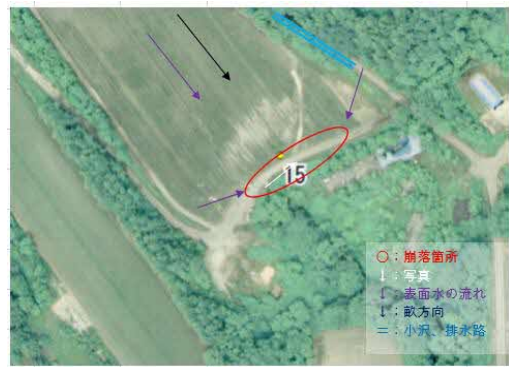
農地法面崩壊事例 No7

| 縦長圃場の表面水による被害 | |
|---|---|
| 現<br>地<br>状<br>況 | <p>盛土高さ 5 m</p> <p>農地勾配 6.2% (3.5 度)</p> <p>長辺長 345 m</p> <p>面積 2.8 ha</p> |
| 解<br><br>説 | <p>本農地は 1990 年代に造成され、縦長の圃場形状をしており、周辺は山林・農地に囲まれ、降雨時には本農地に雨水が流下し、農地表面を流れて排水される。</p> <p>平成 28 年 8 月の台風により度重なる出水があり、農地面に溝侵食が発生し、最下流部の盛土法面部が侵食被害を受けました。</p> |

| 縦長圃場の表面水による被害 | |
|---|---|
| 復<br>旧<br>状<br>況 | <p>法面侵食被害箇所は、小規模の畦畔盛土で応急対策を実施済みです。</p> <p>令和 3 年を目処に農地の勾配修正及び排水対策、法面保護を実施予定となっています。</p> |

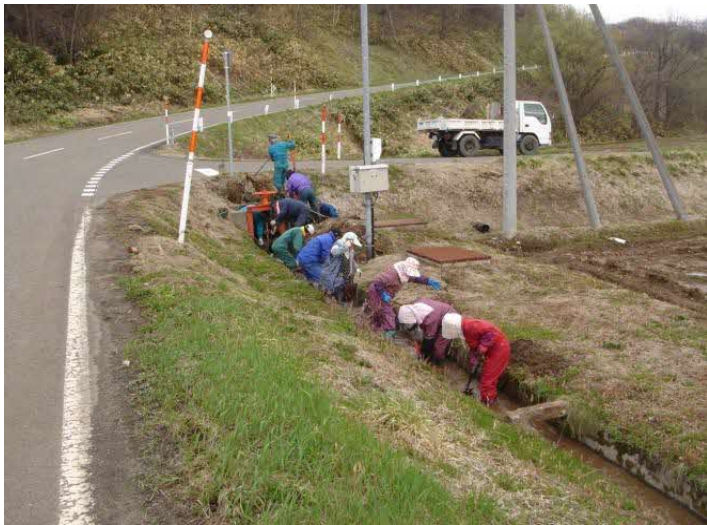
###### 農地の管理事例 No1

| 排水路の土砂上げ清掃 | |
|---|---|
| 内<br>容 | <p>○地域での排水路維持管理状況</p> |
| 解<br>説 | <p>農地の排水路は耕作土や枯れ葉が堆積しやすく維持管理が必要です。</p> <p>年 2 回程度点検し、必要に応じて堆積土砂を清掃する必要があります。</p> <p>特に下流部や曲線部で土砂が堆積しますので、排水機能を良好に保ち、大雨時の排水を妨げないように注意して下さい。</p> <p>排水機能を維持することで農地の湿害や降雨災害を防止する効果があります。</p> |

| 排水路の土砂上げ清掃 | |
|---|---|
| 注<br>意<br>点 | <p>毎年堆積しやすい場所を把握し、効果的に土砂上げを行います。</p> <p>除去した土砂は、捨てずに畦畔盛土などで活用します。</p> <p>排水路で穴や地割れがある場合は土のう等で補強します。</p> |

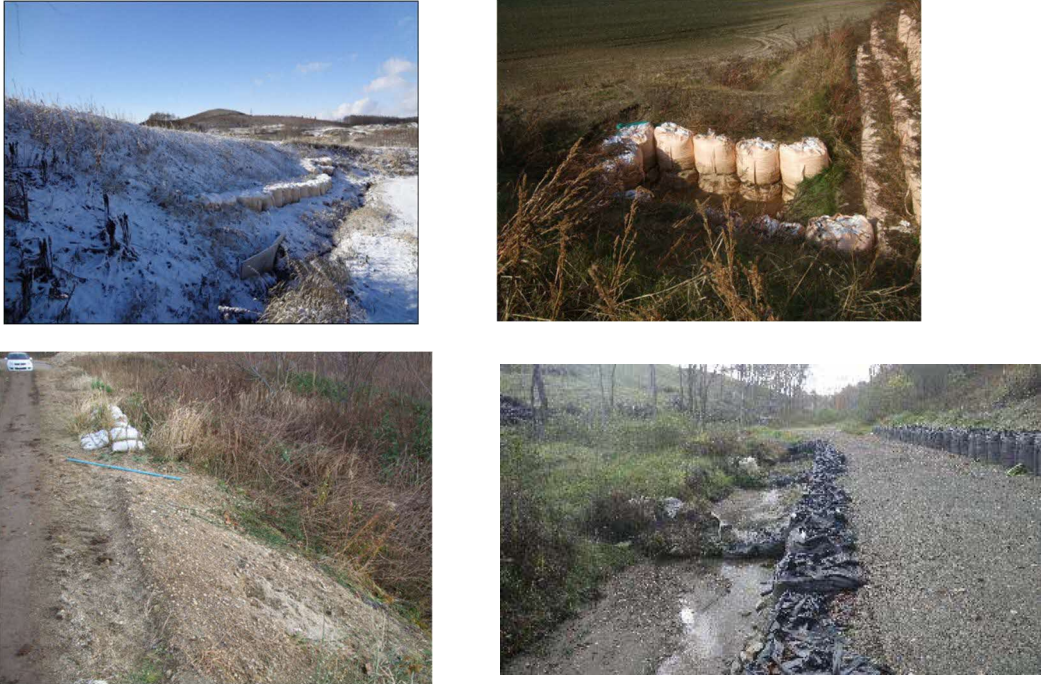
### 農地の管理事例 No2

| 土のうの設置 | |
|---|---|
| 内<br>容 | <p>○土砂流出危険箇所への土のう類の設置<br/>(土のう、大型土のう、耐候性土のう、植生土のうなど)</p> |
| 解<br>説 | <p>土のうは、土留めや止水、護岸、築堤の効果があります。</p> <p>効果は応急的で一時的なものであり、現場状態を見ながら補強が必要です。</p> <p>土のうは大型土のうと小型土のうがあります。</p> <p>耐用年数が長い耐候性土のうや植生土のうもあり、使用については、現場の状態により検討が必要です。</p> |

| 土のうの設置 | |
|---|---|
| 注<br>意<br>点 | <p>大型土のうに角張った砂利を中詰めすると、土のうが破れる事があります。</p> <p>大型土のうを設置する場合、重機が必要となるため安全に配慮し、土のうの転倒や沈下に注意する必要があります。</p> |

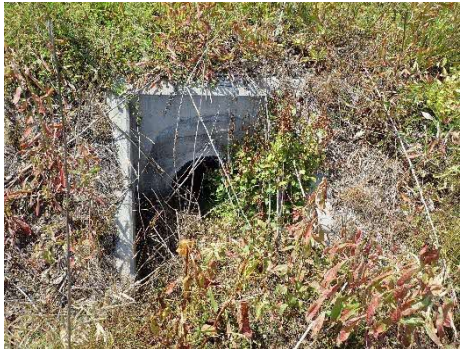
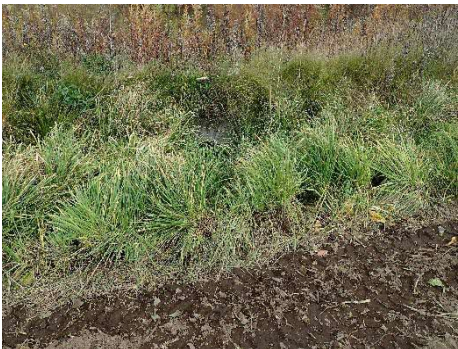
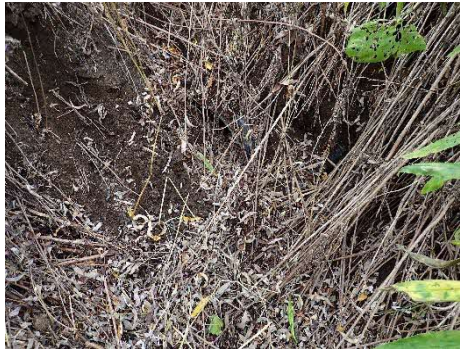
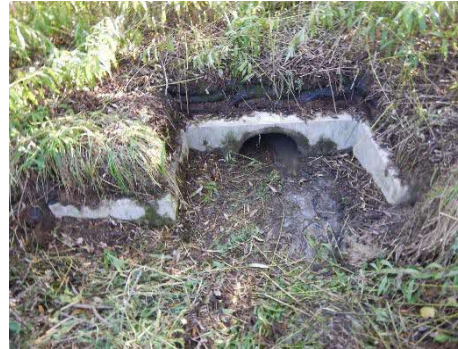
##### 農地の管理事例 No3

| 排水桝の清掃 | |
|---|---|
| 内<br>容 | <div style="display: flex; justify-content: space-around;"> </div> <p style="text-align: center;">呑口側</p> <div style="display: flex; justify-content: space-around;"> </div> <p style="text-align: center;">吐口側</p> |
| 解<br>説 | <p>排水桝は、農地の暗渠排水や表面水の集約排水機能をもっています。</p> <p>排水桝に土砂が溜まると、排水不良や降雨時に桝から水が溢れます。</p> <p>大雨の後と春・秋の年 2 回程度点検が必要です。</p> <p>排水桝の機能を維持する事で、農地の湿害と土砂堆積等が防ぐことができます。</p> |

| 排水桝の清掃 | |
|---|---|
| 注<br>意<br>点 | <p>土砂除去は人力となるため、作業時は安全確保が重要です。</p> <p>人力で土砂除去が困難な場合は、依頼してください。</p> <p>除去した土砂は畦畔盛土等で再利用してください。</p> |

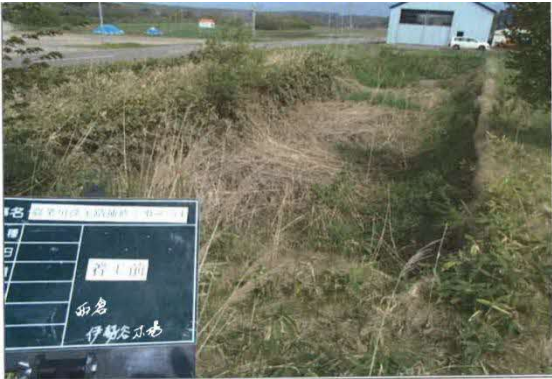
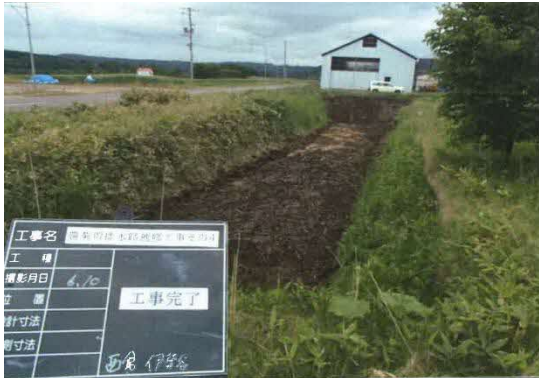
##### 農地の管理事例 No5

| 沈砂池の土砂上げ | |
|---|---|
| 内<br>容 | <div> <p>○多面的機能維持支払交付金による<br/>沈砂池の土砂上げ状況</p> <p>○施工前</p> </div> <div> <p>○施工後</p> </div> |
| 解<br>説 | <p>沈砂池は農地排水先の最下流部にあり、機能を確保するため定期的に土砂の堆積具合を確認し年 1 回程度土砂の除去が必要です。</p> <p>沈砂池は流出した農地の表土を沈殿させ、溜った土を農地に戻す目的で設置しています。</p> <p>土砂を下流域への流出を防止する効果もあるので、環境負荷軽減にもなります。</p> <p>河川環境保全の観点から重要な施設ですので、沈砂池機能の維持管理のため草刈りや伐採作業等も定期的に行う必要があります。</p> |

| 沈砂池の土砂上げ | |
|---|---|
| 注<br>意<br>点 | <p>堆積した土砂は水分を含んでいる場合が多いため、水分の多い土砂は、天日乾燥して農地へ還元して下さい。</p> <p>沈砂池が決壊、埋塞した場合は J A ・役場に相談願います。</p> |

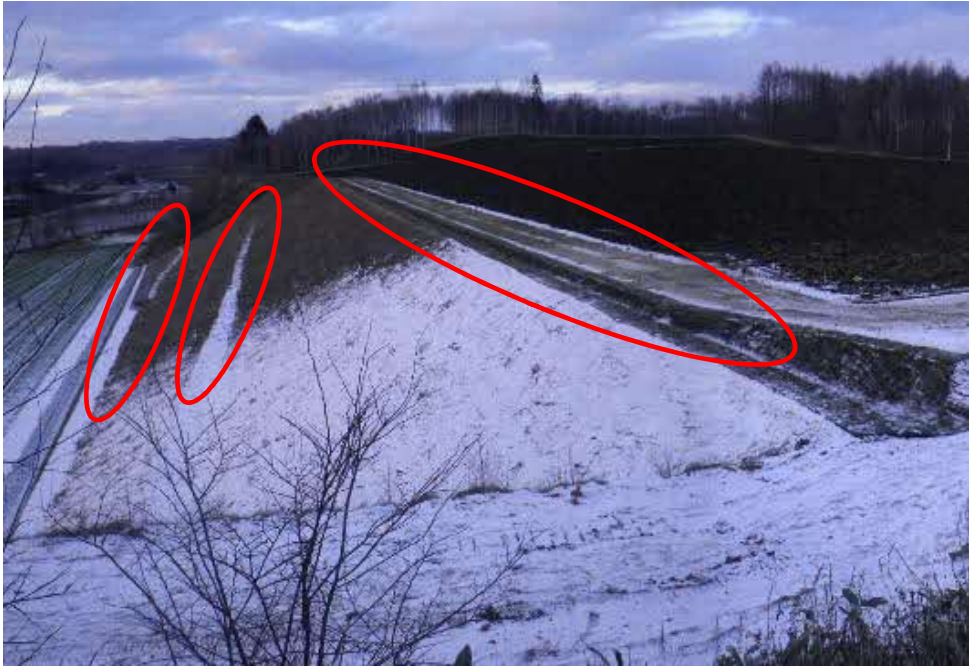
##### 農地の管理事例 No6

| 盛土部の目視確認 | |
|---|---|
| 内<br>容 | <p>○高盛土ほ場の施工事例</p> <p>左より、「法尻への布団かご設置」「法面への小段設置」<br/>「ほ場下部への畦畔設置（耕作道路兼用）」</p> |
| 解<br>説 | <p>盛土した農地では、大雨や融雪後に排水不良状態になり、地盤沈下や法面の侵食が発生する場合があります、特に面積が大きい農地では、排水量も大きくなるので、盛土部の定期的目視が重要です。</p> <p>定期的に監視する事で、盛土の変動や地下水の噴出等、異常が確認出来ます。確認の際は、別紙の農地管理点検シートを活用願います。</p> <p>法面に異常が発生した場合は、災害発生の危険信号ですので専門機関に相談願います。</p> |

| 盛土部の目視確認 | |
|---|---|
| 注<br>意<br>点 | <p>農地面の異常沈下や地面の亀裂、小規模崩落が発生した場合は、JA・役場・耕地出張所のいずれかに、早めにご相談願います。</p> |

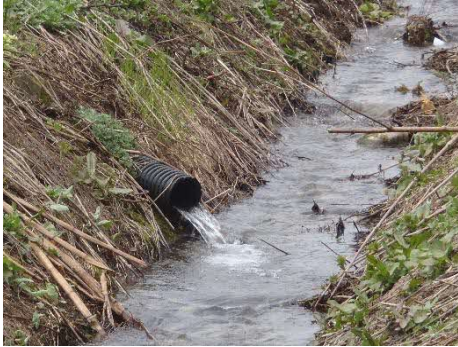
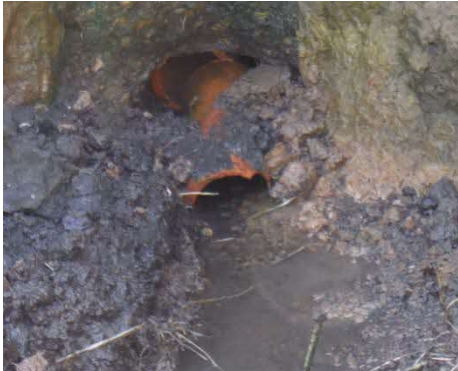
| 暗渠落口の排水状況確認 | |

| 暗渠落口の排水状況確認 | |
|---|---|
| 内<br>容 | <div> <p>○良好な排水状況</p> </div> <div> <p>○閉塞した暗渠排水</p> </div> |
| 解<br>説 | <p>暗渠排水機能を確認するには、降雨後に落口からの排水状況を確認して下さい。暗渠機能を定期的に確認することで、農地の湿害、暗渠機能の低下が把握出来ます。</p> <p>暗渠の落口が土砂等で閉塞している場合は、農地の湿害や排水不良が発生します。落口管が閉塞した場合は清掃作業が必要です。</p> <p>暗渠機能が著しく低下し、排水不良となっている場合は関係機関にご相談願います。</p> |

| 暗渠落口の排水状況確認 | |
|---|---|
| 注<br>意<br>点 | <p>暗渠機能が低下した場合、農地の心土破碎を行い機能を回復する手段もあります。</p> <p>疎水暗渠の寿命は、20 年程度です。</p> <p>詳しくは、関係機関にご相談願います。</p> |

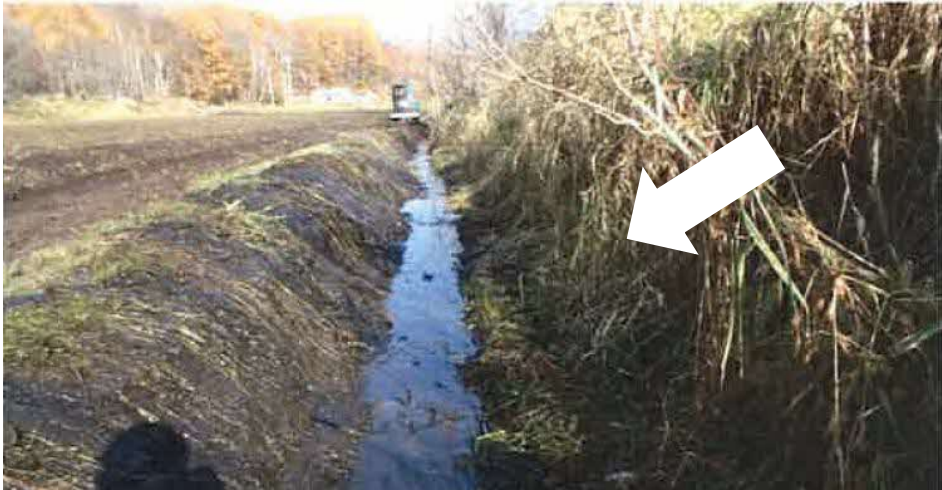
##### 農地の管理事例 No8

| 地区外流入水の遮断 | |
|---|---|
| 内<br>容 | <p>○ほ場際への承水路設置</p> <p>○法面からほ場への流入水を遮断することで、<br/>ほ場での表面水流水を抑制し、土砂流出を防止します。</p> |
| | <p>大区画の農地では、降雨時に農地以外からの雨水の流入も注意する必要があります。近年短時間豪雨が頻発しており、想定外の雨水が流入することがあります。</p> <p>農地以外から流入する排水は、農地面に流さない事が被害防止となります。</p> <p>舗装道路面の排水が取付道路から農地に流入して被害が発生するケースもあります。取付道路に横断排水側溝や土のう設置、排水管設置など排水対策を行ってください。</p> |

| 地区外流入水の遮断 | |
|---|---|
| | <p>降雨時に地区外からの農地へ雨水流入箇所及び流入状況を把握する。</p> <p>必要によっては、道路等の管理者と相談してください。</p> |

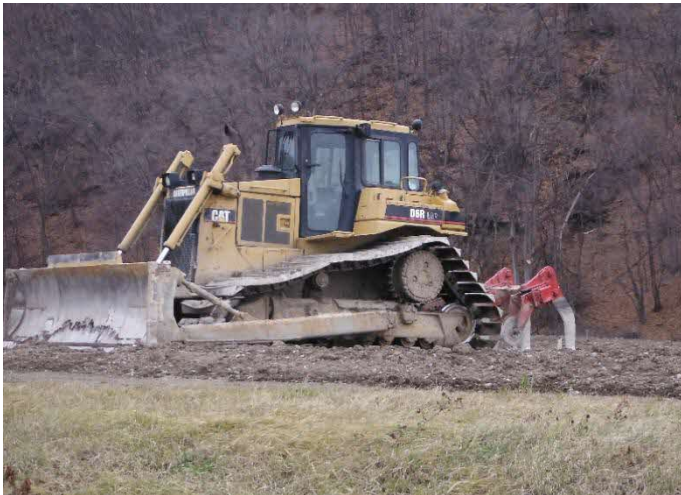
##### 農地の管理事例 No9

| 透水渠（サブソイラー）の実施（営農による保全） | |
|---|---|
| 解<br>説 | <p>暗渠機能を発揮するには、定期的な農地の保全管理が重要です。</p> <p>プラウで耕起作業を行った場合、プラウの起圧で表土直下に硬盤層が出来ます。硬盤層は透水性が悪く本暗渠まで水が浸透しなくなりますので、定期的に心土破碎作業を実施して頂き、硬盤層に亀裂を形成し排水性を高める必要があります。</p> <p>排水性を高めることで農地の湿害防止と表土流亡効果も発生します。</p> |

| 透水渠（サブソイラー）の実施（営農による保全） | |
|---|---|
| 注<br>意<br>点 | <p>心土破碎作業を行っても排水効果が発生しない場合は関係機関にご相談下さい。</p> |
