## BOLT-Tester 使用事例紹介

## CTS 使用事例紹介

## 講演会のメインとなる製品（ボルトテスター）の開発経緯等

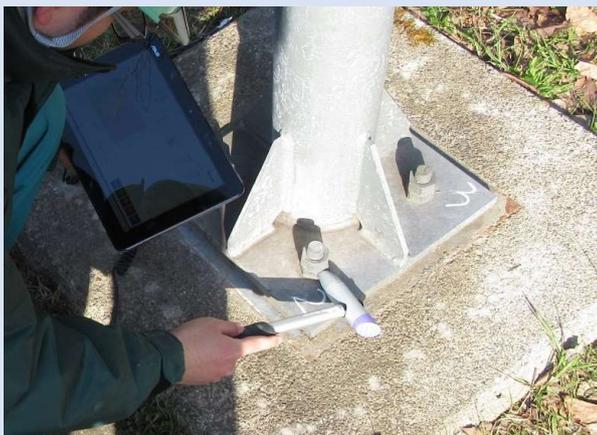
### 1. 固定式視線誘導柱のナット緩み検出測定 (北海道 国道)

国道に設置された固定式視線誘導柱のベースプレートに固定しているナットの点検を実施。緩みが確認されたナットは増し締めを行い、再度測定し緩みが無い事を確認した。

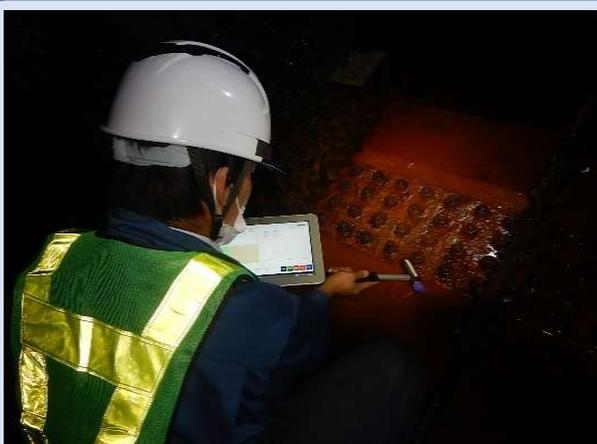
### 2. 鋼橋箱桁添接部F11Tボルト点検 (北海道 国道)

鋼橋添接部に使用されているF11Tボルトの遅れ破壊が確認された現場において、その他のボルトの破断の有無をBOLT-Testerにより確認した。

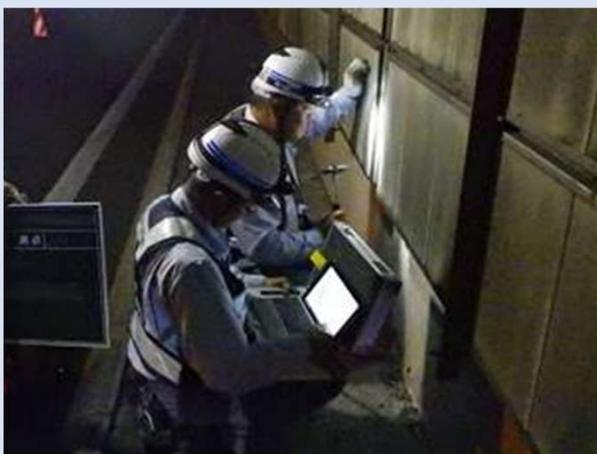
### 3. 吸音板取替時の既設アンカー点検 (NEXCO東日本)

吸音板更新時、既設アンカーが再利用可能か全数検査を実施。現場はトンネル内で交通規制を必要とするため、工期が短く、検査スピードに優れたBOLT-Testerが採用された。

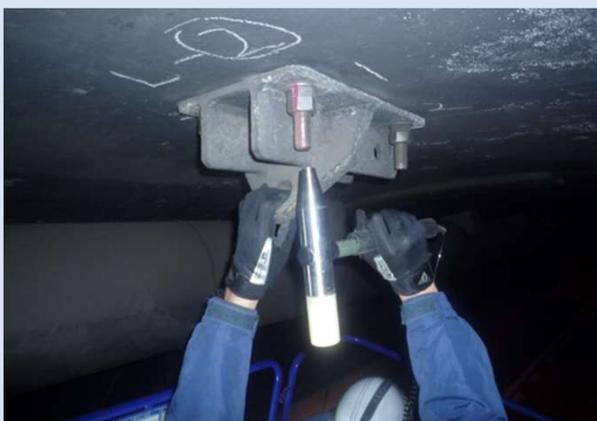
### 4. トンネル内のジェットファン吊下げボルト健全性確認 (富山県 国道)

トンネルに設置されていたジェットファンの整備に伴い、吊下げアンカーボルトの健全性確認を実施。限られた時間の中での作業であること、引張試験による既設ボルトナットに対するダメージが懸念されたため、BOLT-Testerが採用された。

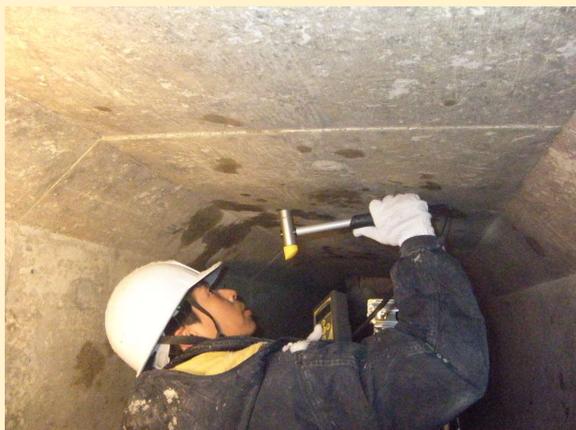
### 1. PC桁橋梁の変状調査 (兵庫県 国道)

PC橋上部工の浮き・剥離を検出し、発生位置および範囲をデータとして残すことを目的に調査を実施した。

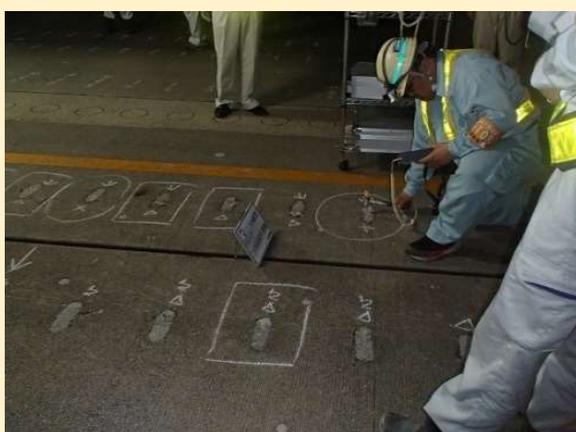
### 2. プレキャストPC舗装版ジョイント診断 (愛知県 空港)

誘導路に設置されているプレキャストPC舗装版は、航空機荷重を繰り返し受ける。このため、コンクリートの剥離やジョイントに充填されたグラウト材が局部的に破損し、破片が飛散する可能性があり、これを事前に防止するために調査を実施した。

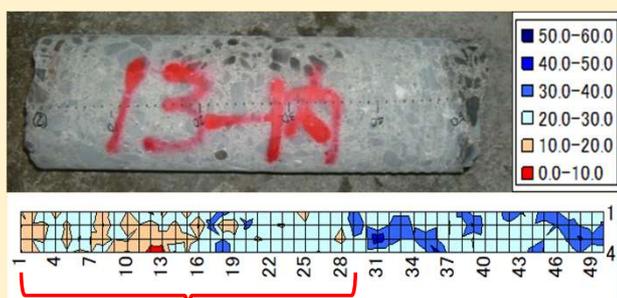
初期凍害深さ

### 3. コンクリートの初期凍害深さの推定 (北海道 港湾)

2月の厳寒期にコンクリートを打設中、ポンプ圧送車にトラブルが発生したことでコンクリートに初期凍害が発生した。この調査は、初期凍害深さを推定し、その結果より対応策を検討するために実施した。

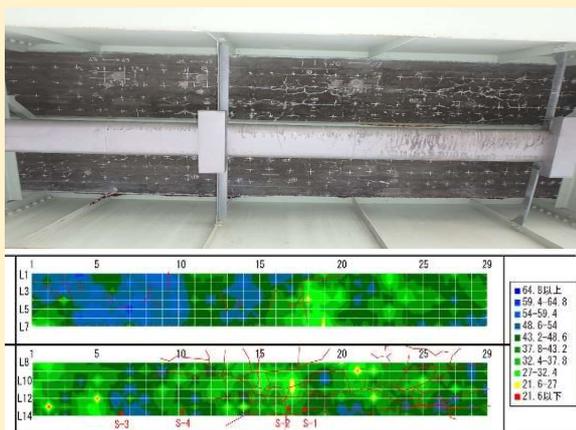
### 4. 床板の残存強度調査 (北海道 道道)

凍害による床板の劣化が著しく、抜け落ちが懸念される状態となっていた。そのため恒久対策あるいは今後の維持管理方針の検討のため、圧縮強度分布を把握するため調査を行った。
